## ユニバーサルデザイン導入の実践の一步

今回、機会あって、JFMAユニバーサルデザイン研究部会は、その参加メンバーでもあるリーマン・ブラザーズ証券から、ユニバーサルデザイン視点からの東京（六本木、三田）オフィスの改修・新設のアドバイスを求められた。部会ではこれまで、2004年に「ユニバーサルデザインガイドライン」、2006年に「ユニバーサルデザイン総合評価手法（CASUDA）」、また設計プロセスにユニバーサルデザインを取り込むための「UDレビュー」を考案してきたが、今回のリーマン・ブラザーズ証券のユニバーサルデザイン導入プロジェクトは、これらのツールを実践に活かすための、またとない機会となった。さらには、導入のテクニカルな部分だけでなく、マネジメント視点によるワークプレイスの多様性確保、ユニバーサルデザイン導入の経営における位置づけの明確化など、経営理念との整合という点でも意義あるものとなった。もともと、本来のCASUDA、UDレビューのあり方からは、限られた時間と予算の中で現実化できたことは小さかったかも知れない。しかし、こうした現実の事例との摺り合わせが、これらのツールを、より強く、より実効性のあるものにしていくのだと思う。そう期して、プロジェクトの試行錯誤のプロセスを調査研究報告書にまとめた。

## 6 UDLレビューによる設計改善案提案

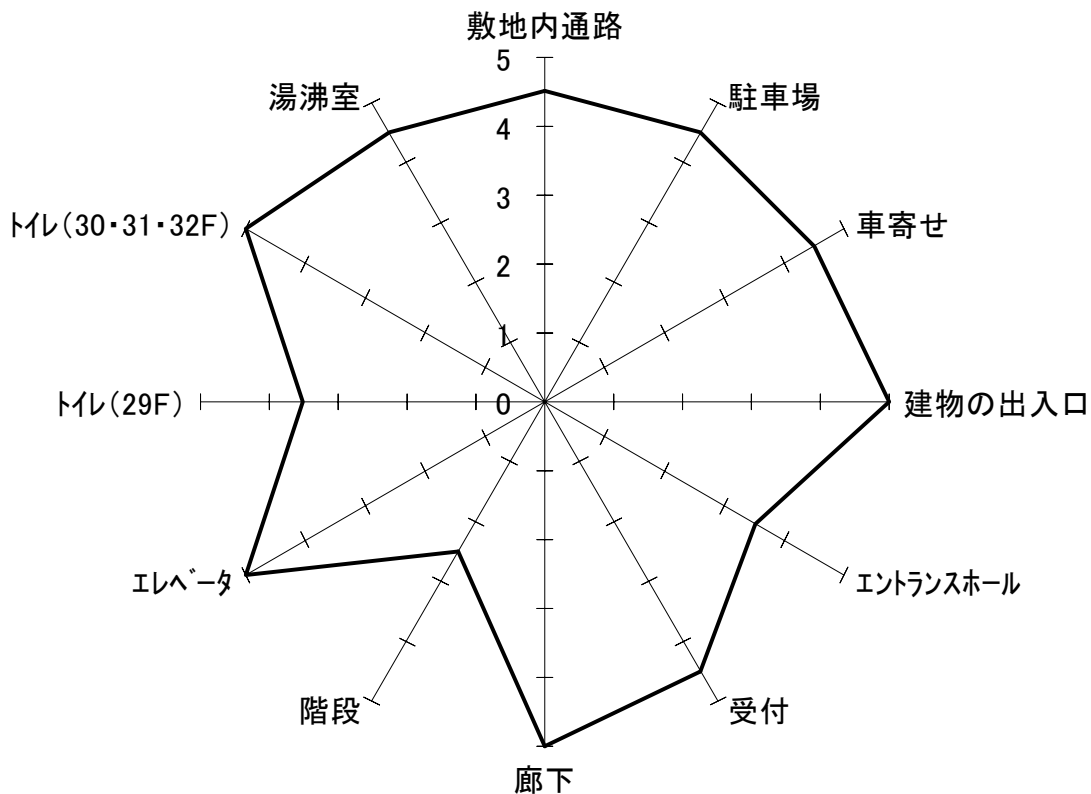
図 3-2-1 スケルトンの評価結果

エントランスホールの評価が低かったのは、視覚障がい者用点状ブロックが敷設されていない、休息用設備が設置されていない、などが主な原因である。

29F トイレの評価が低かったのは、多目的トイレが設置されていないことが主な原因である。

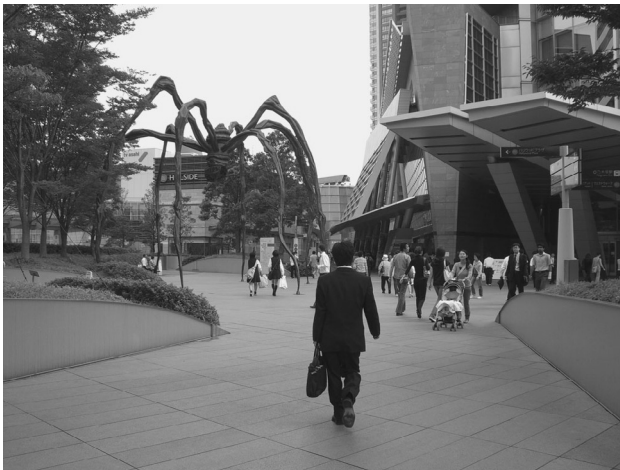
通路幅が広いが、誘導ブロックや音声案内設備が未設置

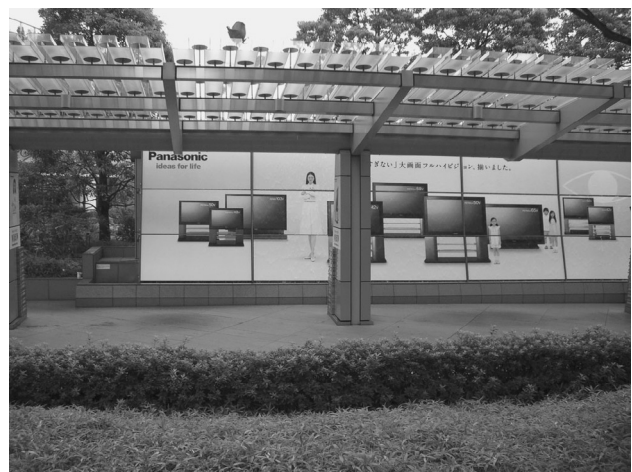
屋根の隙間から雨

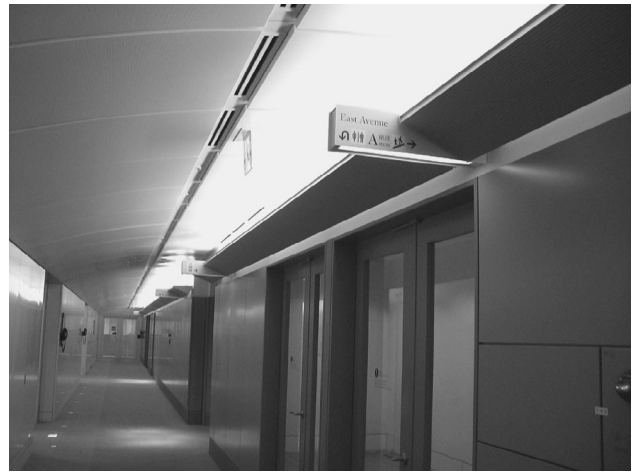
避難サインが進行方向に対して水平に設置され、見づらい

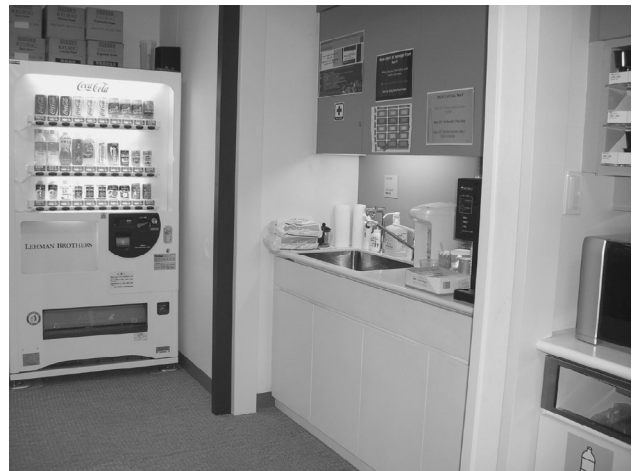
流し台の高さが90cmあり、車椅子使用者にとって高い

流し台の下に、車椅子使用者のひざ下が入るスペースがない

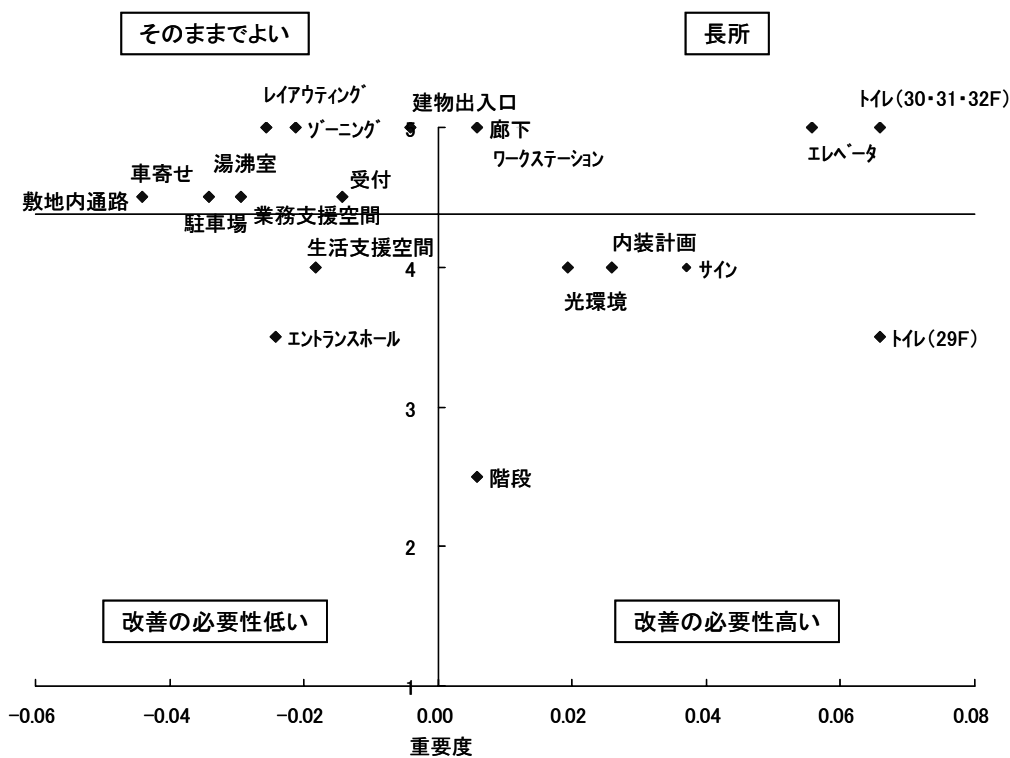
図3-6-1 UDベネフィットポートフォリオ分析

ユニバーサルデザイン上の対策の優先度を求めるために、各評価対象の重み係数の平均値からの偏差と得点をもとに、UDベネフィットポートフォリオ分析を行った。図3-6-1に結果を示す。各項目は、偏差0および得点の平均値により、図中に示す通り4つに分けることができる。たとえば、29Fのトイレおよび階段の得点はともに平均値を下回っているが、29Fのトイレは重み係数が大きく、階段は小さいため、階段よりもトイレを優先的に改善すべきであると考えられる。その他に、サイン、内装計画、光環境に関して改善の必要性が高い。

一方、30～32階のトイレ、エレベータ、廊下、およびワークステーションに関しては、ユニバーサルデザイン的に重要であるとともに、高いユニバーサルデザイン性能を有している。

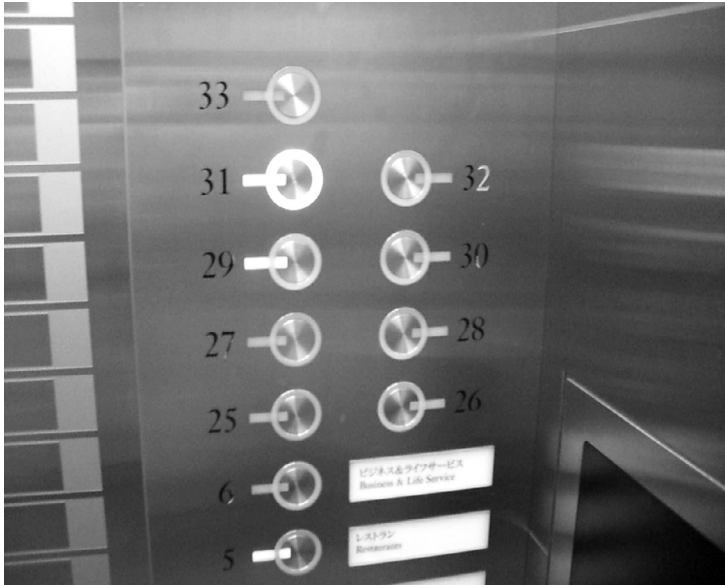
改善前

ビル側との協議により、点字シールがビル側の施工で取り付けられた。この件は、ビルのエレベータの6機の内1機は元々点字表示があったが、リーマン・ブラザーズ証券のインターン（弱視）から、「点字表示さえあれば特別なエレベータを使わなくても他の人と同じように通勤ができるので検討して欲しい」というリクエストがあり、それをビルオーナー側で速やかに対応したことで実現された。

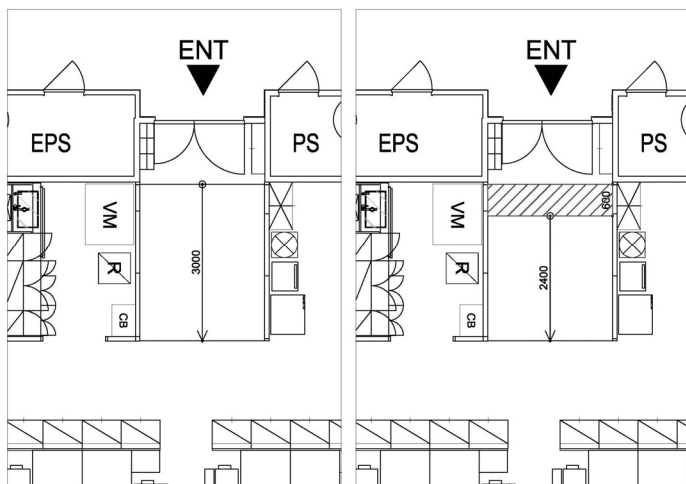
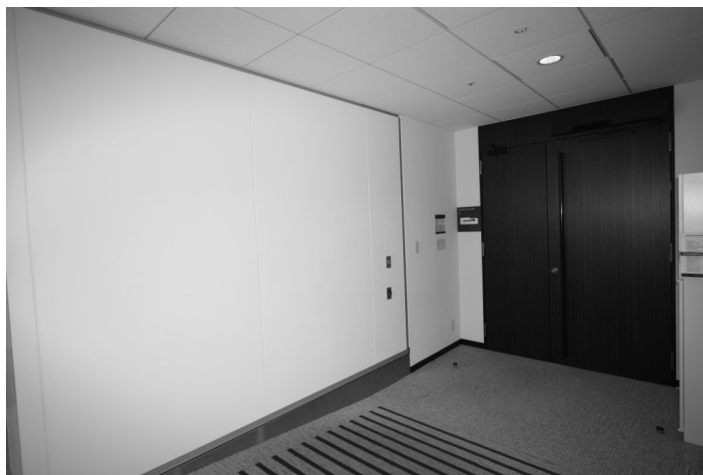
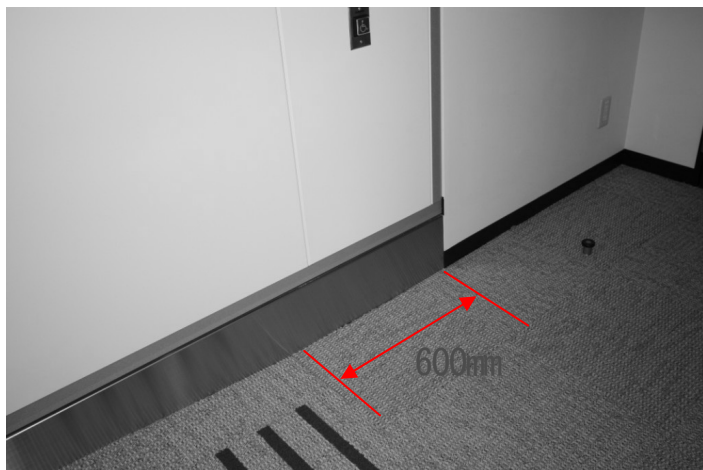
例-1

三田オフィスの新規開設に伴う内装工事の中でスロープに関する見直しが行なわれた。オフィス全体のレイアウトに影響のあまりない範囲での修正案とした。工事計画中であったため、適切な変更がなされた。オフィス入口扉前のスペースを、車椅子等のために安全に確保する目的で、勾配を1/15から1/12に変更した。この修正によってプラス600mmのスペースを設けることができた。勾配の緩和よりもフラット部分の設置を優先し、安全面を考慮した結果である。

同時にスロープ部をビジュアルに容易に認識できるように、デザイナーに依頼してストライプのパターンを設けることで対応した。手摺りを両側に設けるとの意見もあったが、今後の検討課題となった

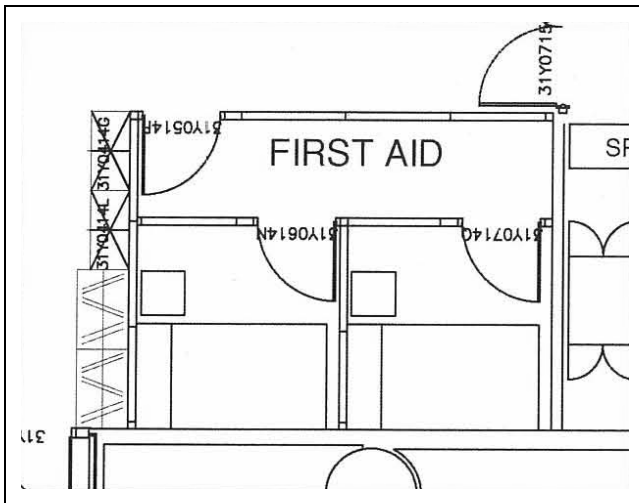
旧プラン

例1 ストレッチャー、車椅子のアクセスが容易でないためプランの変更計画をした。（六本木ヒルズ）  
他にも家具シーツの色等検討項目が挙げられ検討中である。

ストレッチャーがアクセスできない

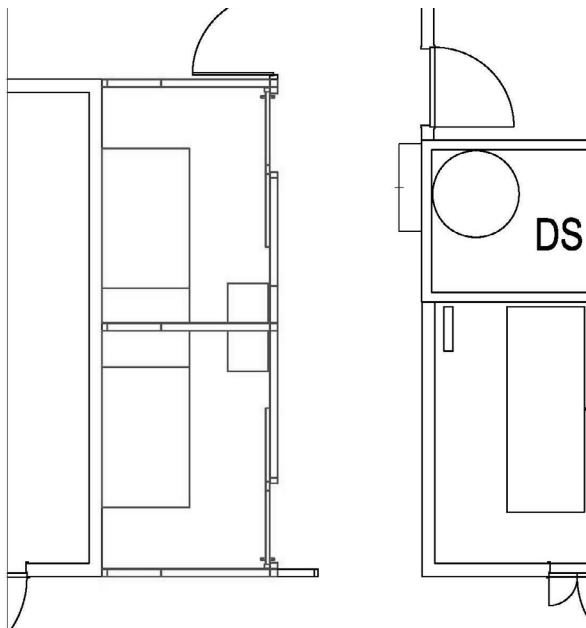
● 三田オフィス

採用されたスライディングドア

また、三田オフィスのファーストエイドルームに関しては、もともと開き戸で計画されていたが、UD設計レビューの結果、スライディングドアが採用された。また、部屋内のレイアウトもストレッチャーのアクセスを考慮して再検討された。

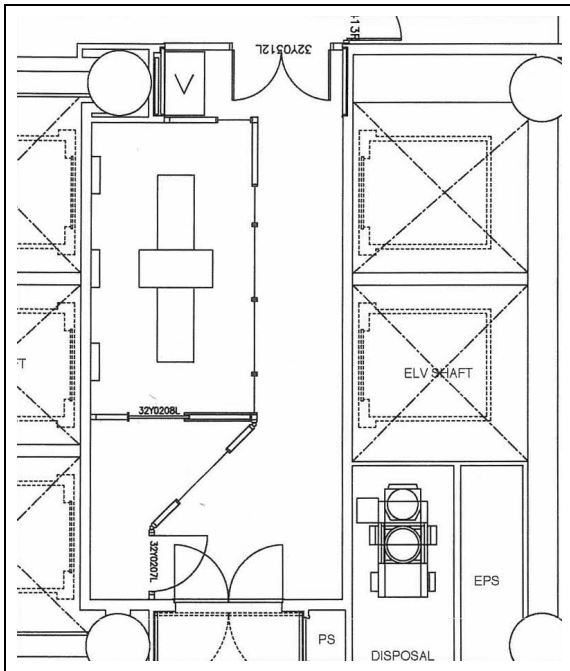
既存プラン

六本木ヒルズでは、喫煙室をテナントオフィス内に設けた。オフィス内に設けてあるスモーキングルーム（喫煙室）へのアクセスの検証により、前室へのアクセスに問題があると指摘を受けた。入口の扉がスィングタイプで袖壁との距離が近いためである。前室の機能は、臭い・煙のコントロールのため、維持する必要がある。スモーキングルームの入口扉と同様に、前室の扉も自動スライディングドアに変更する案を作成した。スモーキングルームの排気のための空気のサーキュレーションを維持するため、前室への空気導入用に換気ガラルのサイズを注意する必要がある。施行時期、予算等は確認中である。廊下からの扉も同様に検討対象とする必要がある。臭い、煙のコントロールのため前室を設けたが、車椅子等でのアクセスが容易でないため、自動扉の設置計画をプランした。

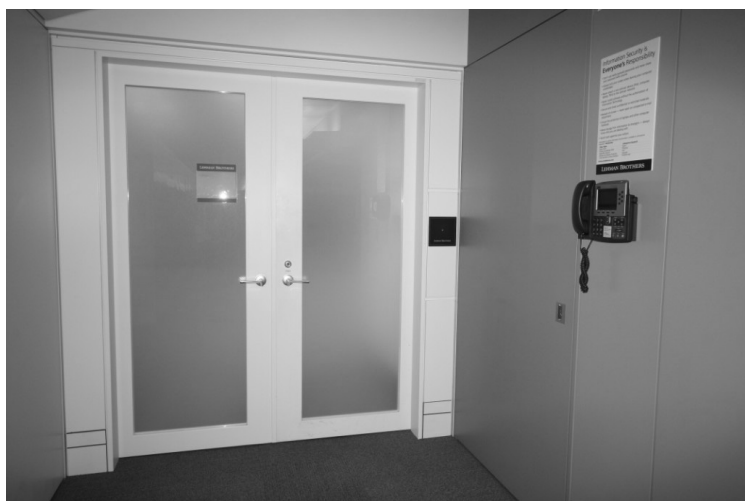
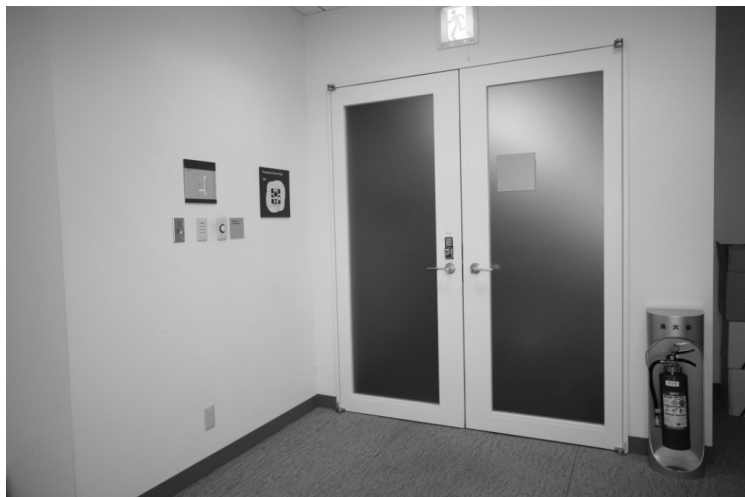
現状

六本木ヒルズUD レビュー時に、ビル標準で設けられたオフィスへの入口扉のアクセスに課題があると指摘を受けた。鉄製の框扉で重いこと、セキュリティー対応としているため開閉速度の調節が容易でないことなど、車椅子だけではなく、健常のワーカーでもアクセスが悪い。

六本木ヒルズオフィスでは、29階のトレーニングセンターの入口に1箇所、改善を計画している。六本木ヒルズオフィスは入り口扉がガラス框扉で、扉の反対側の安全確認が容易なため、セキュリティーシステムとの連携をカードアクセス、リリースボタンからの信号で自動的に開くように計画中である。いずれにせよ、この自動開閉機構を設けることにより、鍵自体の変更・改造、カードリーダー・リリースボタン等の位置、高さの変更が発生することになる。現在、施工に向けて最終検討中である。将来は、必要に応じて各フロアーに1箇所は設ける予定をしている。

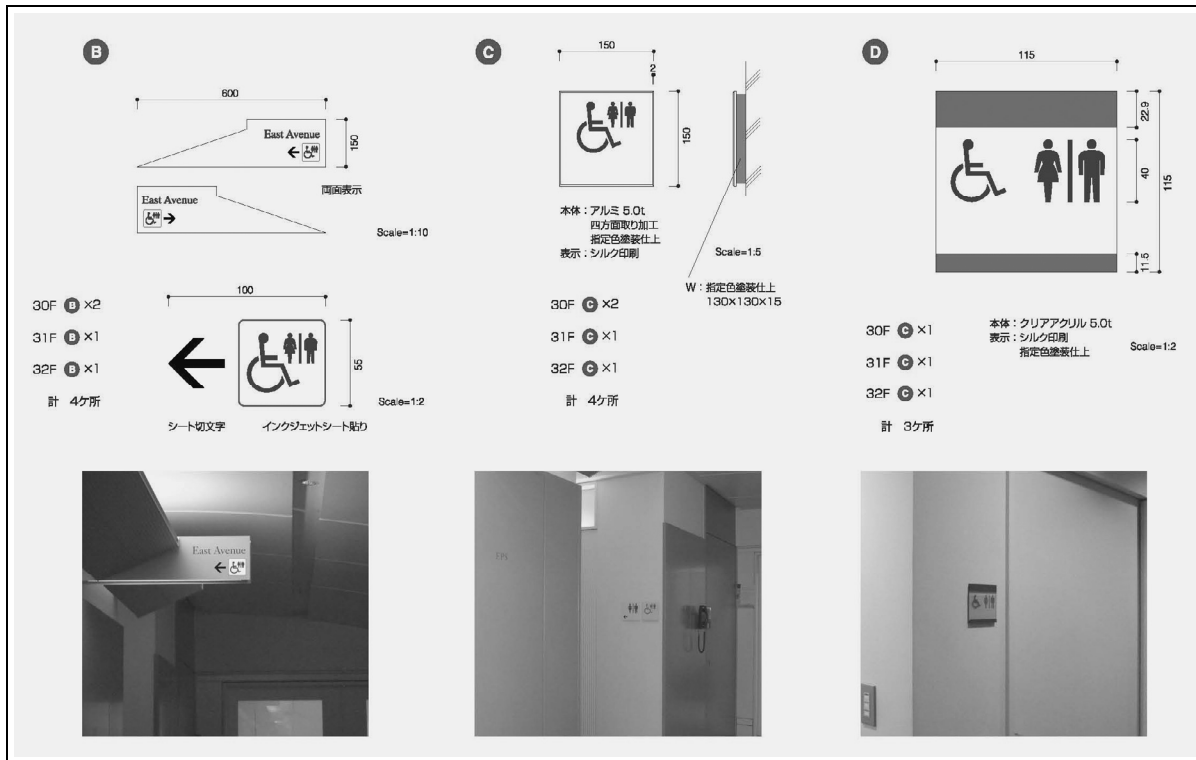
六本木ヒルズオフィスのUDレビューで、せっかく設けた多目的トイレがどこにあるか解りにくいという指摘があった。実際、社員もその存在を充分認識していないようで、あることを知っていてもその設置されている場所により、男女のどちらが使用してよいのかどうか解らないという声が届いていた。既にビル標準サインで位置等に表示はある物の、充分ではないようで見直しを行なった。エレベーターロビーから廊下を通ってスムーズに多目的トイレにたどりつけるよう、サインをビル標準デザインに準じて、増設、変更を行なった。多目的トイレのサインに関しては、フロア毎に位置が違うこともあり使用してよいか判断しにくいようなので、あえて男女兼用である表示にした。

例-1 LB は共用部にビル標準とは別途に多目的トイレを設けたが、位置、使い勝手（男女の区別）等が不明確で、あまり利用されていないことが判明したため、サインを見直し修正、追加の処置をした。

改善後 多目的トイレのサインを追加した

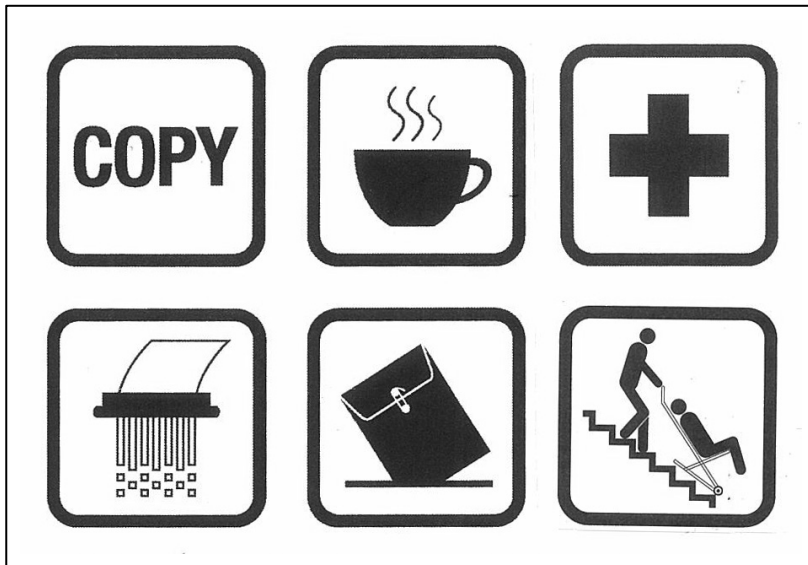
ピクトグラム

UD レビューでは、少し小さいのではとの指摘があった。現在は消火器を赤色で追加中である。ビルの天井システム（600mm 角のタイル）の溝を利用して、重量負担のかからないシステムを開発した、先ず、レイアウトの変更等に対応の容易なように、ビルの天井の溝に取り付けやすく取り外しの簡易なプラスチックのハンガーブラケットを用意した。何かの理由で落下しても、事故になりにくいようにスチレンボードをボールチェーンで吊り下げる形にした。リーマン・ブラザーズ証券のオフィスでは、絶えずレイアウトの変更がどこかであるため、上記のような考慮が必要である。

例-2 ユニバーサルデザインの視点の一つである、情報の認知の容易さという観点から見て、オフィスにあるサポート設備の位置、機能のタイプを探しやすくするために、天井から吊り下げるタイプのピクトグラムサインシステムを 40 箇所以上設置した。レイアウト変更等に対応しやすいように移設等も簡易に行なえるように工夫してある。

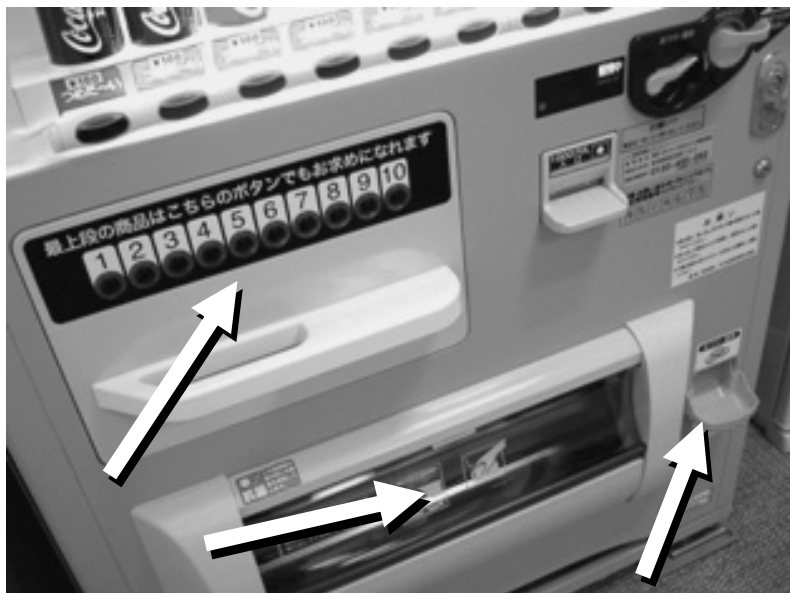
改善後

六本木ヒルズも含めて、オフィス内部の施設をUDの視点から必要な改造を行なうにあたって、最も大きな改造は、車椅子によるアクセスに対応する改造だと思われる。その中で、自販機、あるいはコピー機のように改造という対応でできない物がある。現在はマーケットには既に色々とユニバーサルデザインに対応した商品が出回っている。この自販機もその商品で、早速取り入れた。これは車椅子に限らず健常のワーカーにも有効である。

自動販売機もユニバーサルデザインの機種を導入。コインの出し入れのしやすさやスイッチの見やすさや使いやすさに配慮されている。取り出し位置、誰でもとりやすくなっている。
