## ユニバーサルデザイン導入の実践の一步

今回、機会あって、JFMAユニバーサルデザイン研究部会は、その参加メンバーでもあるリーマン・ブラザーズ証券から、ユニバーサルデザイン視点からの東京（六本木、三田）オフィスの改修・新設のアドバイスを求められた。部会ではこれまで、2004年に「ユニバーサルデザインガイドライン」、2006年に「ユニバーサルデザイン総合評価手法（CASUDA）」、また設計プロセスにユニバーサルデザインを取り込むための「UDレビュー」を考案してきたが、今回のリーマン・ブラザーズ証券のユニバーサルデザイン導入プロジェクトは、これらのツールを実践に活かすための、またとない機会となった。さらには、導入のテクニカルな部分だけでなく、マネジメント視点によるワークプレイスの多様性確保、ユニバーサルデザイン導入の経営における位置づけの明確化など、経営理念との整合という点でも意義あるものとなった。もともと、本来のCASUDA、UDレビューのあり方からは、限られた時間と予算の中で現実化できたことは小さかったかも知れない。しかし、こうした現実の事例との摺り合わせが、これらのツールを、より強く、より実効性のあるものにしていくのだと思う。そう期して、プロジェクトの試行錯誤のプロセスを調査研究報告書にまとめた。

## 6 UDLレビューによる設計改善案提案

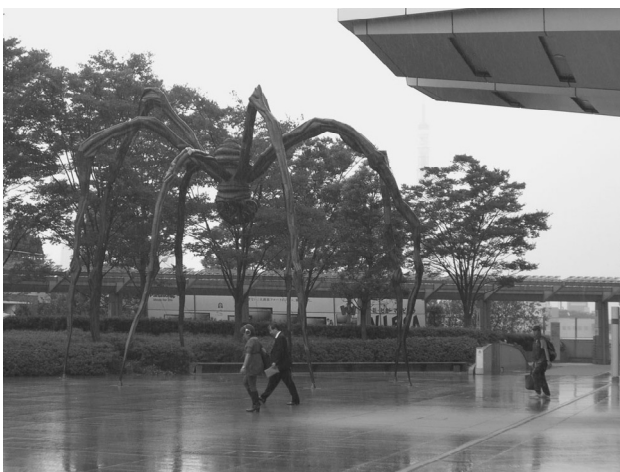
屋根・庇が一部未設置

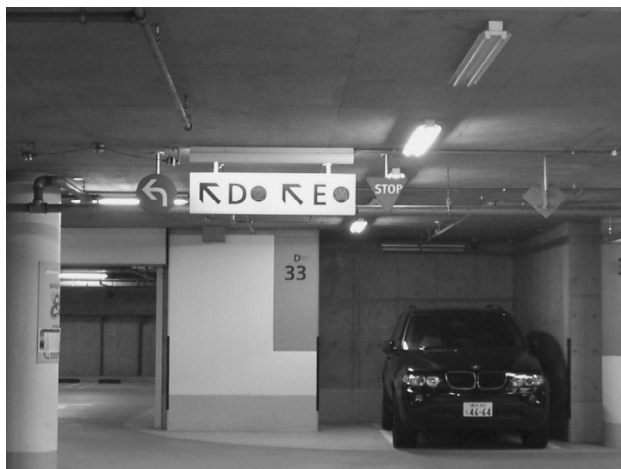
車椅子使用者用駐車スペースへの誘導サインがない

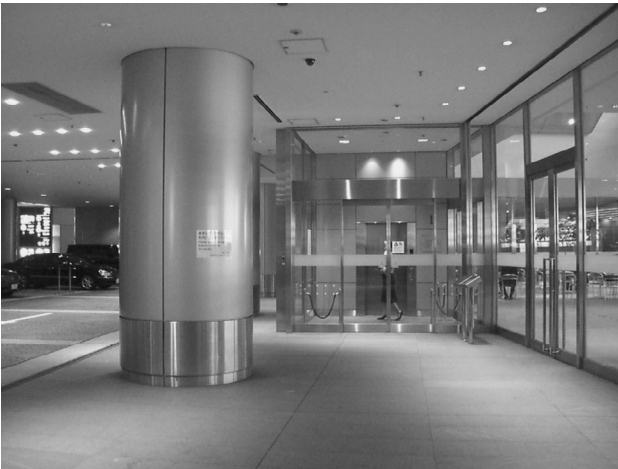
車寄せから建物出入口まで誘導ブロックや音声誘導装置が設置されていない

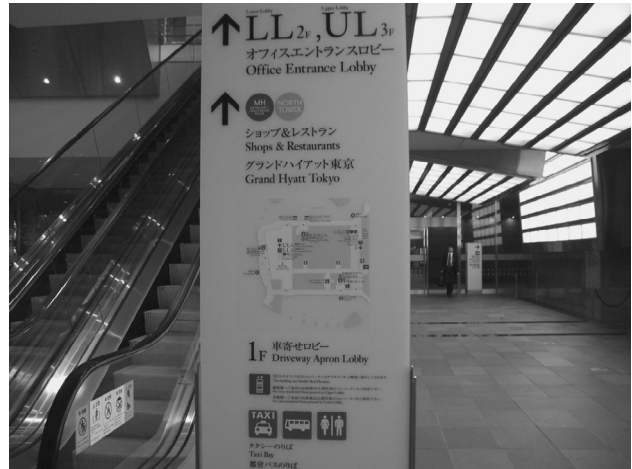
タクシーの車寄せからエレベータまでの誘導サインがない

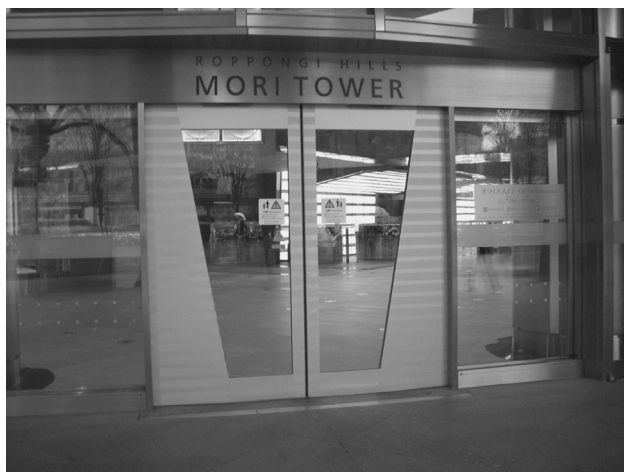
出入口から受付まで誘導ブロックが設置されていない

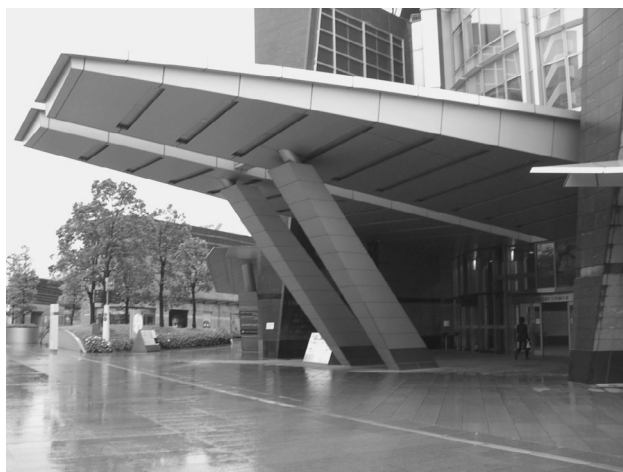
出入口付近に雨の吹込みがある

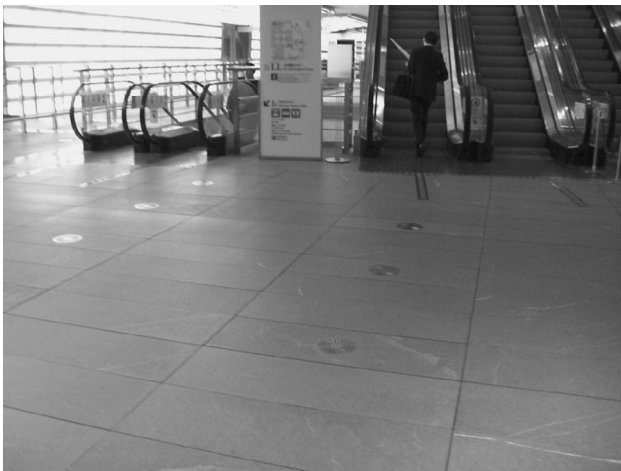
出入口から受付まで誘導ブロックが未設置

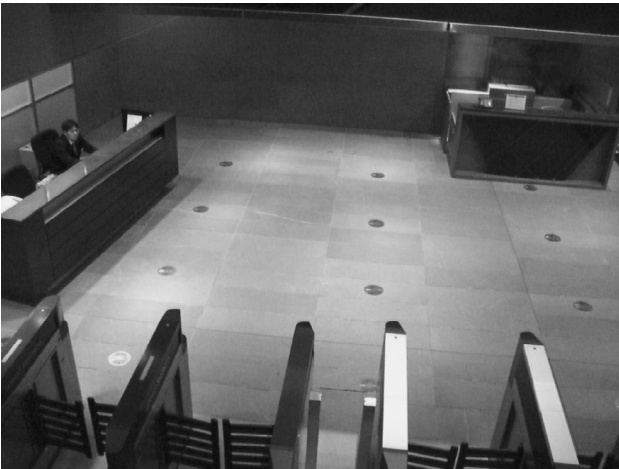
点状ブロックが未設置

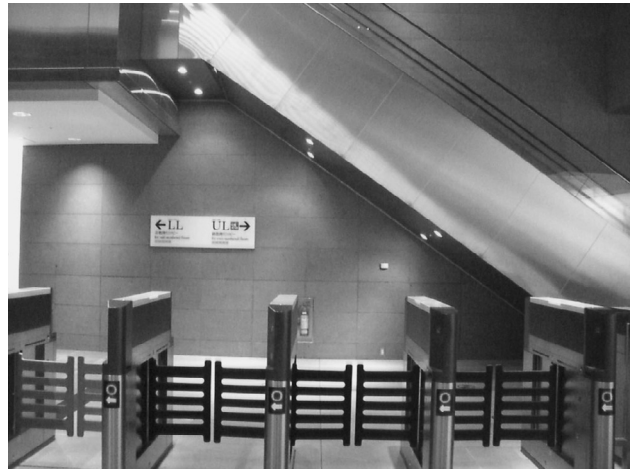
エスカレータの下部空間が通行可能となっており、視覚障がい者が頭をぶつける危険がある

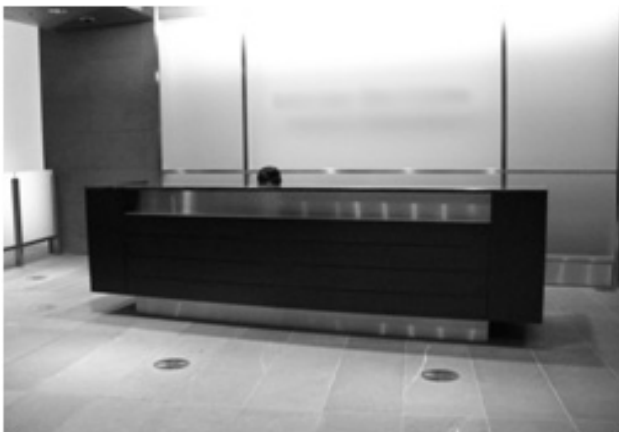
受付カウンターに、来訪者が手荷物を置く棚がない。  
また、車椅子使用者用カウンターが未設置。

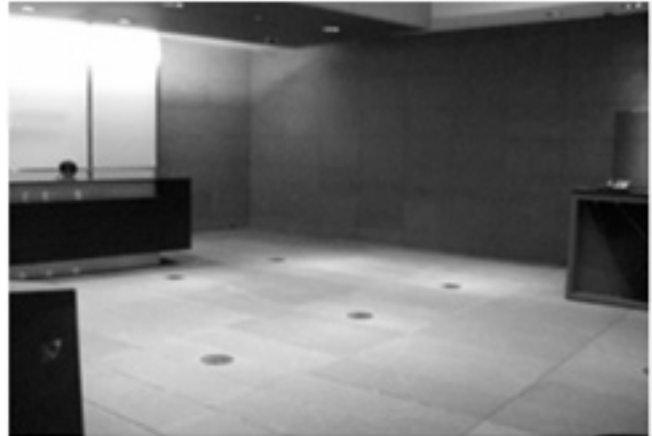
受付付近に待合用の座る家具・什器が未設置

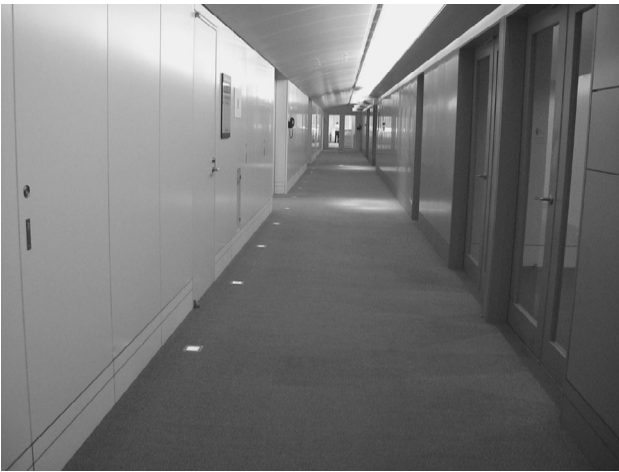
手すり・車椅子フットレストあたりが未設置

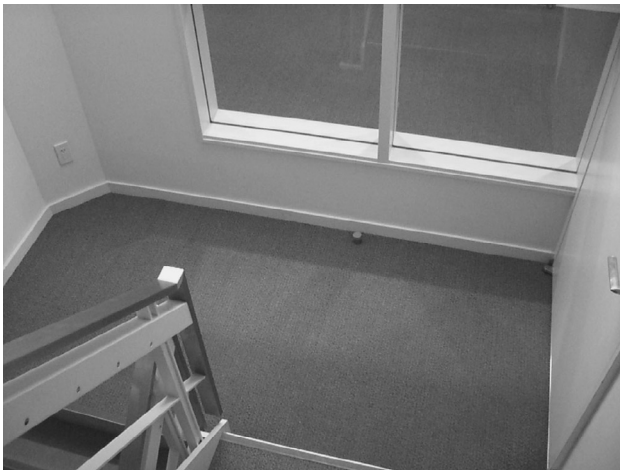
車椅子使用者等が避難時に待機するスペースがない

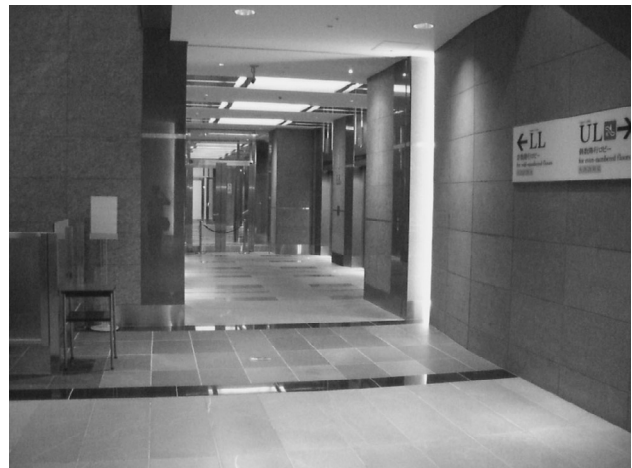
誘導用ブロックが敷設されていない

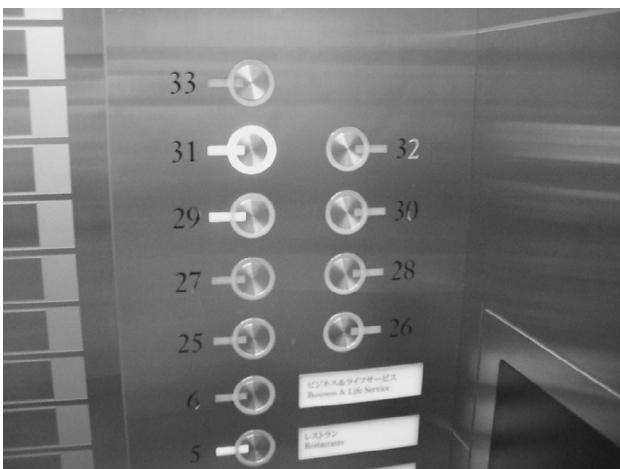
操作ボタンに階数が浮き彫り表示されていない

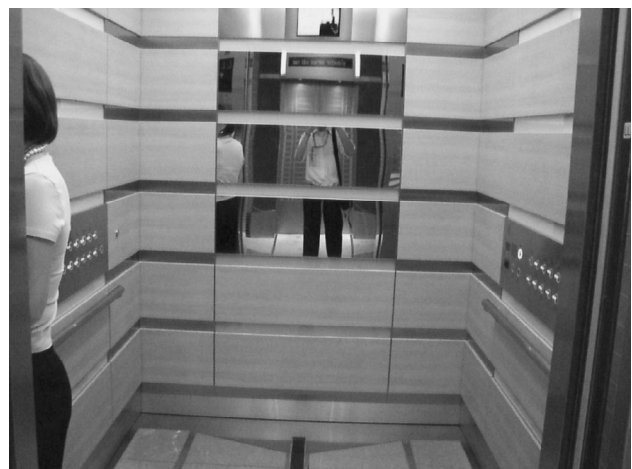
障がい者用エレベータにおける手すりが正面の壁に設置されていない

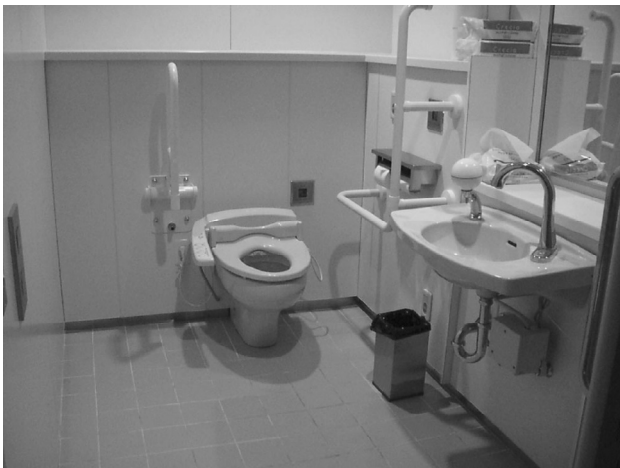
多目的トイレ内に着替えるための台を設置していない

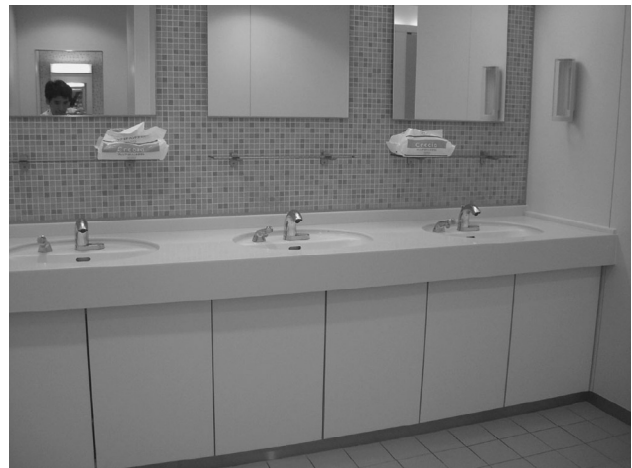
洗面台が高く、かつ車椅子でひざが入るスペースがないため、車椅子使用者が使いにくい。

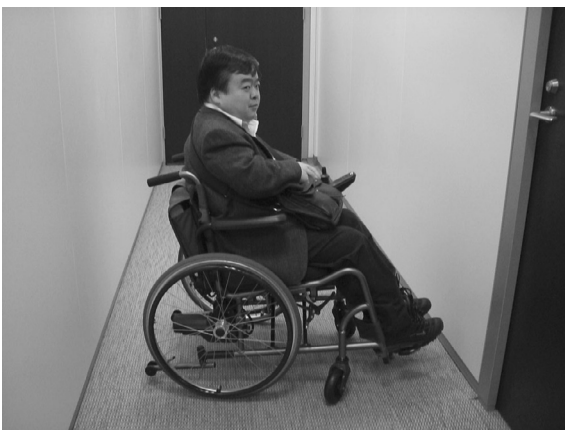
扉が重くアクセスが困難である（六本木オフィス）

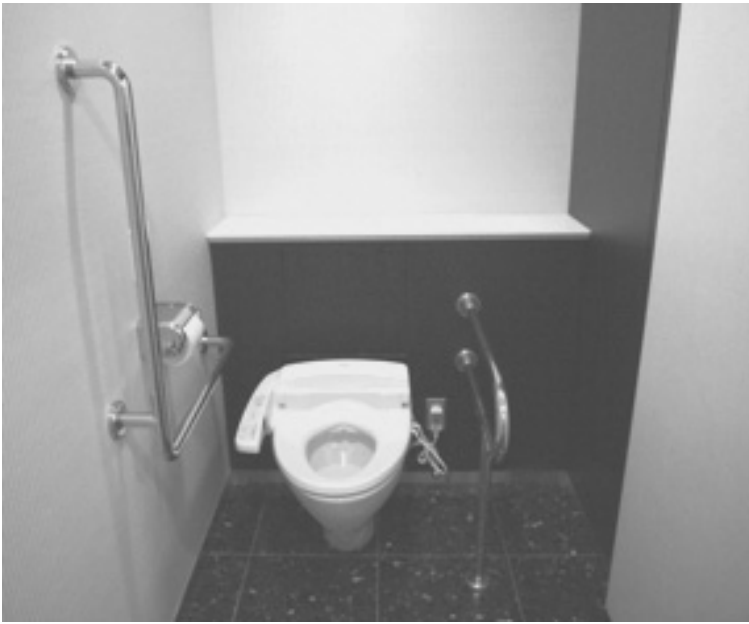
ビル標準多目的トイレ

- ・ ウォシュレットコントローラーの位置
- ・ ハンドレール等アクセサリーの位置
- ・ 照明スイッチが使いにくい
- ・ 天井照明の位置が良くない
- ・ 流し台下のフランジの出が大きい

ビルの共用部のため、限られたスペースの中での改修であったため、レイアウトにはそれなりに限界があったが、29階の増床プロジェクト時のUD設計レビュー時に取り入れられる部分の設計改善をした。

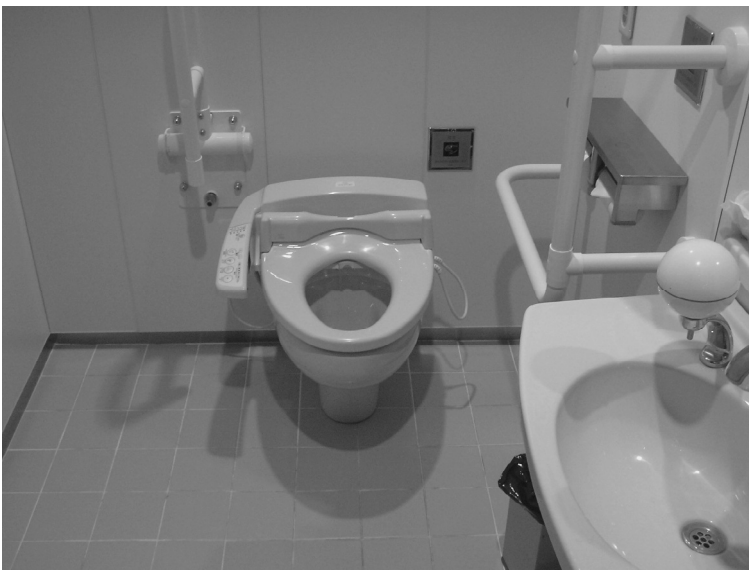
リーマン・ズラザーズ証券はフロアのビル共用部に多目的トイレを自主的に設けた

- ・ウォシュレットコントローラー位置
- ・ハンドレール等アクセサリ位置
- ・照明スイッチが使いにくい
- ・照明の位置が良くない
- ・流し下のフランジの出が大きい
