今見直すべき施設の災害リスク

株式会社竹中工務店
エンジニアリング本部 事業リスクマネジメントグループ
杉内 章浩

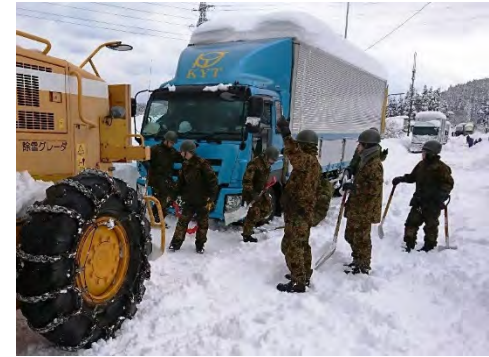
期間降雪量分布図(2/3～8)

- 北陸地方平野部を中心とした記録的な大雪
- 車両の立ち往生、道路通行止め、交通機関運休
(国道8号で1500台、約10km)

出典: 福井県ウェブサイト

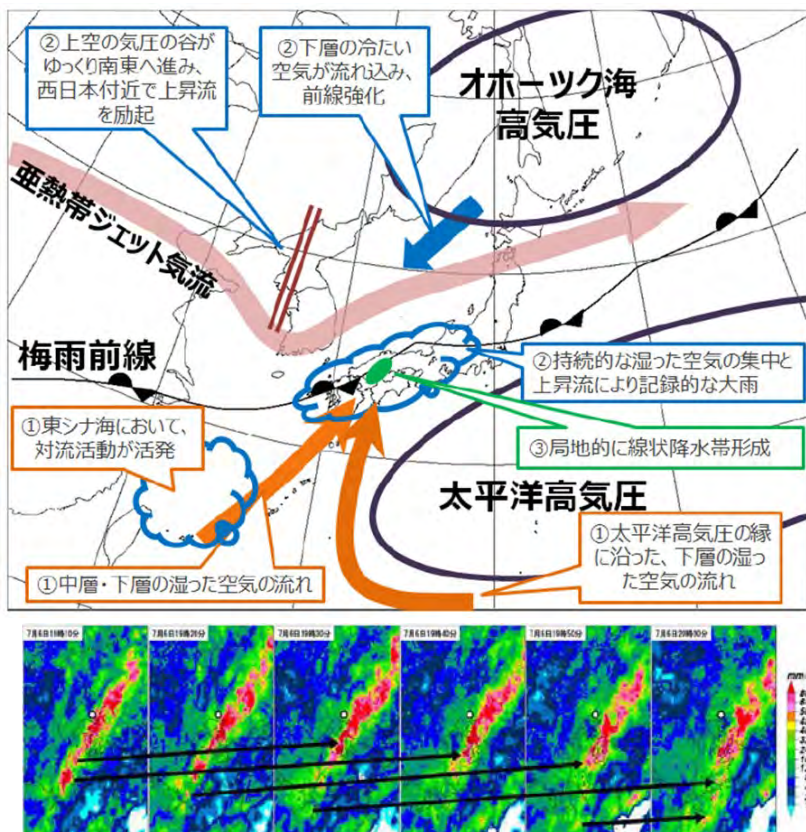
出典:気象庁「平成30年7月豪雨の大雨の特徴とそ要因について(速報)」

- 停滞した前線、線状降水帯(主に愛媛・広島・岡山)による記録的豪雨
死者・行方不明者:232名
- 中国・四国地方で河川決壊、土砂崩れが多数発生

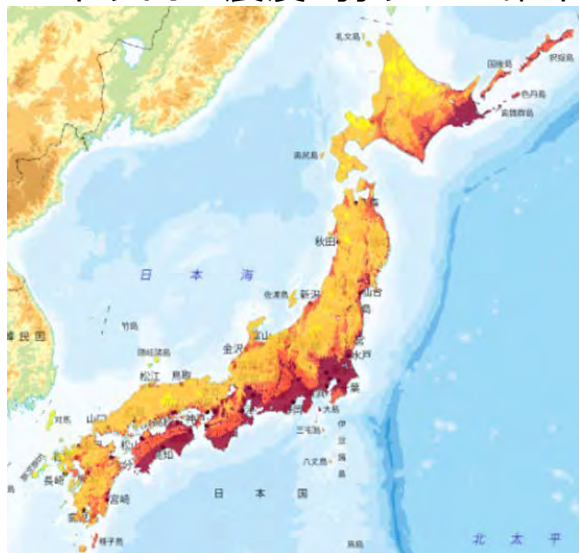
30年以内に震度6弱以上の確率

J-SHIS 地震ハザードステーション

- まず、大地震はどこでも起こりうるという認識が必要
- ミクロでなく、大局的に見る
(低地か台地か、首都直下地震など切迫性のあるエリアか、など)

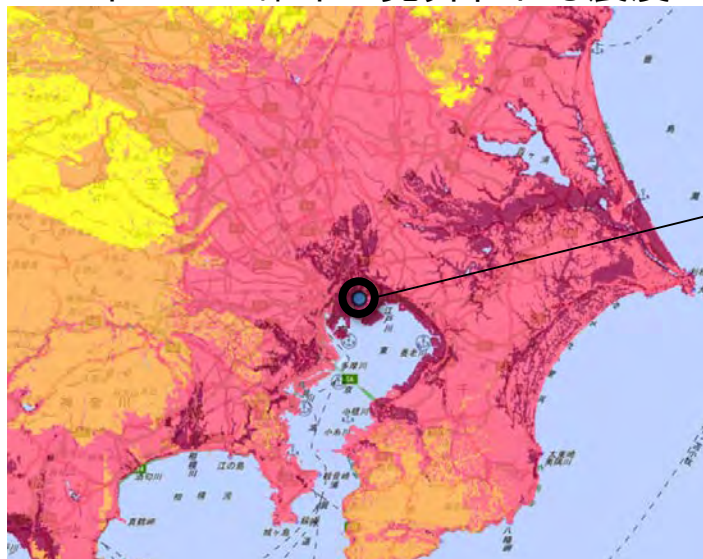
30年に3%の確率で見舞われる震度

震度7

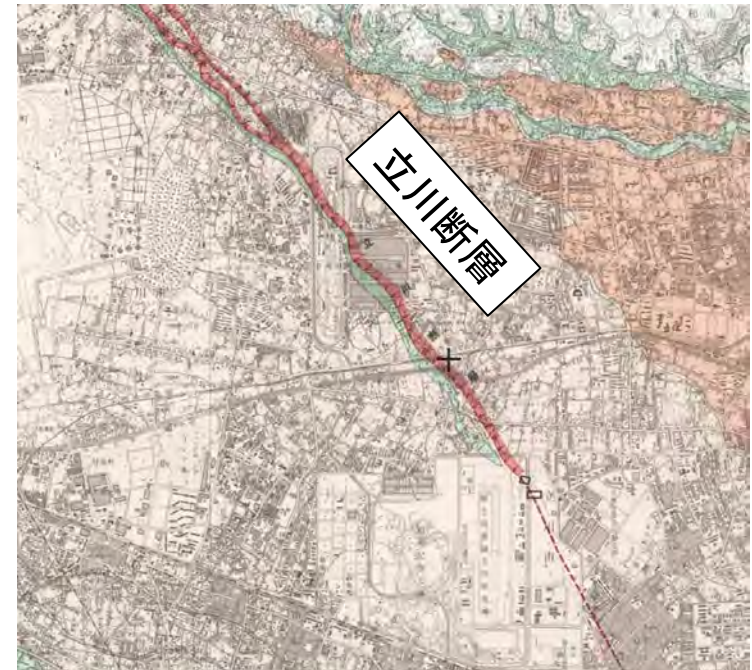
地理院地図 都市圏活断層図

地図が拡大でき、見やすい

- 明らかな活断層が直近にあるかの確認
- ただし、どの程度の距離で注意すべきかの基準はない
- 活断層は伏在(未発見)の可能性があることの認識

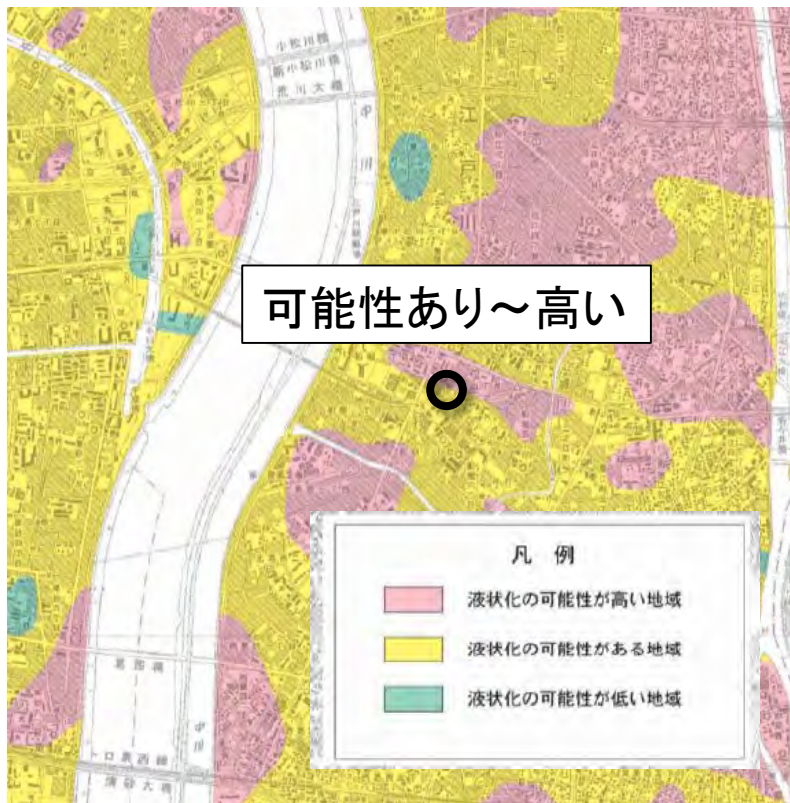
江戸川区 液状化予測図

- 河川付近以外でも盛土では地下水位によって液状化の可能性
- 実際には地盤調査によってより精度の高い推定ができる

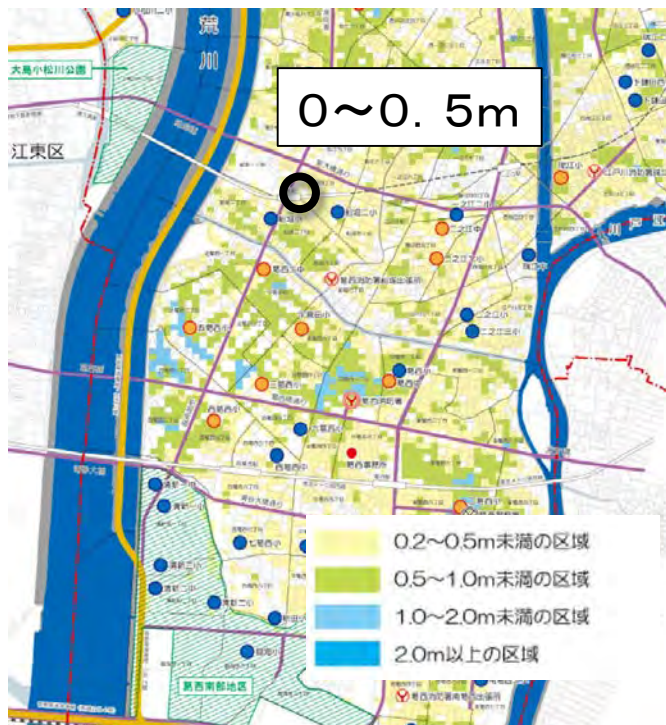
■内水氾濫(東海豪雨相当)

江戸川区 洪水ハザードマップ

都市部など、土地の排水がおいつかないことにより発生。
浸水予測図がない場合も多い。
中小河川の洪水も含めて予測される場合もある。

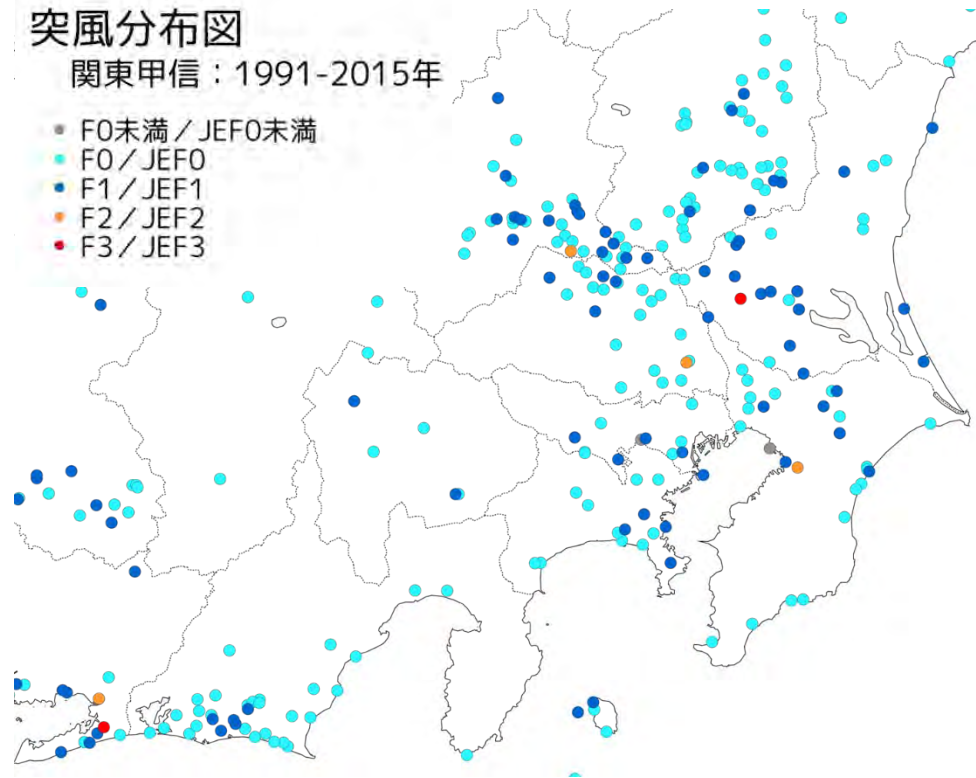
関東甲信：1991-2015年

- F0未満 / JEF0未満
- F0 / JEF0
- F1 / JEF1
- F2 / JEF2
- F3 / JEF3

- 実績情報であり、公的な予測図の形では表されていない
- 大まかな分布傾向の認識（竜巻：沿岸部が多い、他突風：どこでも発生しうる）

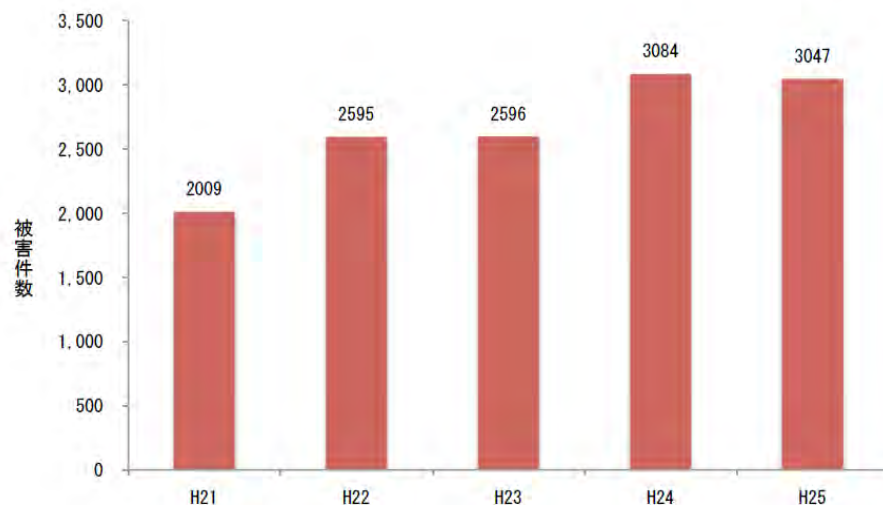
公共施設の雷被害件数の推移

（全国市有物件災害共済会、全国自治協会合算値）

- 実績情報であり、公的な予測図の形では表されていない
- 大まかな分布傾向の認識（北海道・北東北は少なく、日本海沿岸は多い等）
- 被害リスクについてはやや上昇傾向の可能性

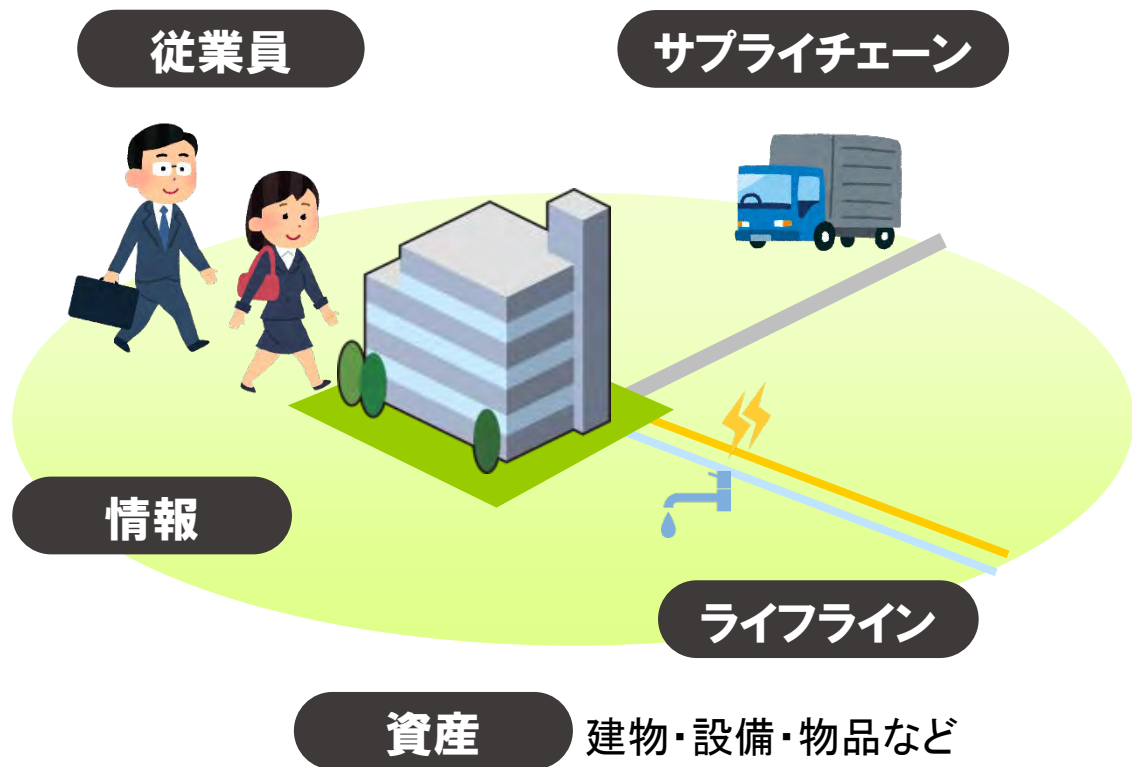
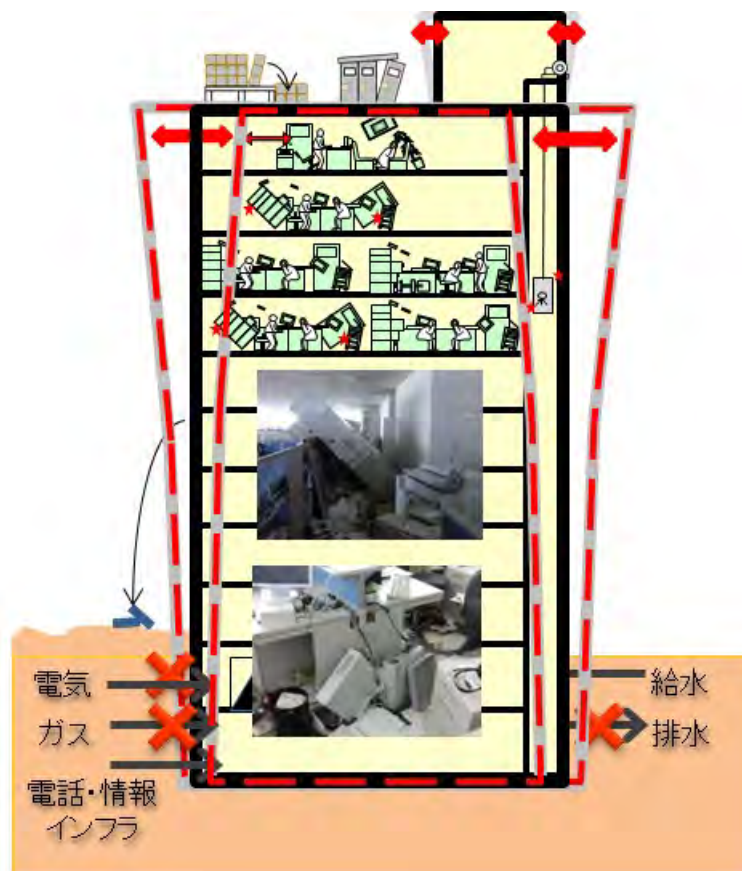
整理の観点：経営資源への被害リスク

(例) 施設の被害

屋上機器

- ・高架水槽
- ・屋上キュービクル
- ・空調冷却塔

外壁

- ・コンクリート片落下
- ・タイル剥離
- ・窓ガラス破損
- ・ショーウィンドガラス破損

屋内機器

- ・分電盤
- ・電話交換機転倒

配管

- ・給排水・給湯配管損傷
- ・空調用冷温水配管損傷
- ・スプリンクラーヘッドの破損、水噴出

昇降機設備

- ・昇降機内閉じ込め
- ・昇降機用モーター移動

吊物

- ・天井落下
- ・照明器具落下
- ・防煙たれ壁が落下

什器備品

- ・キャビネ、ラック転倒
- ・自動販売機、給湯機転倒
- ・間仕切破損

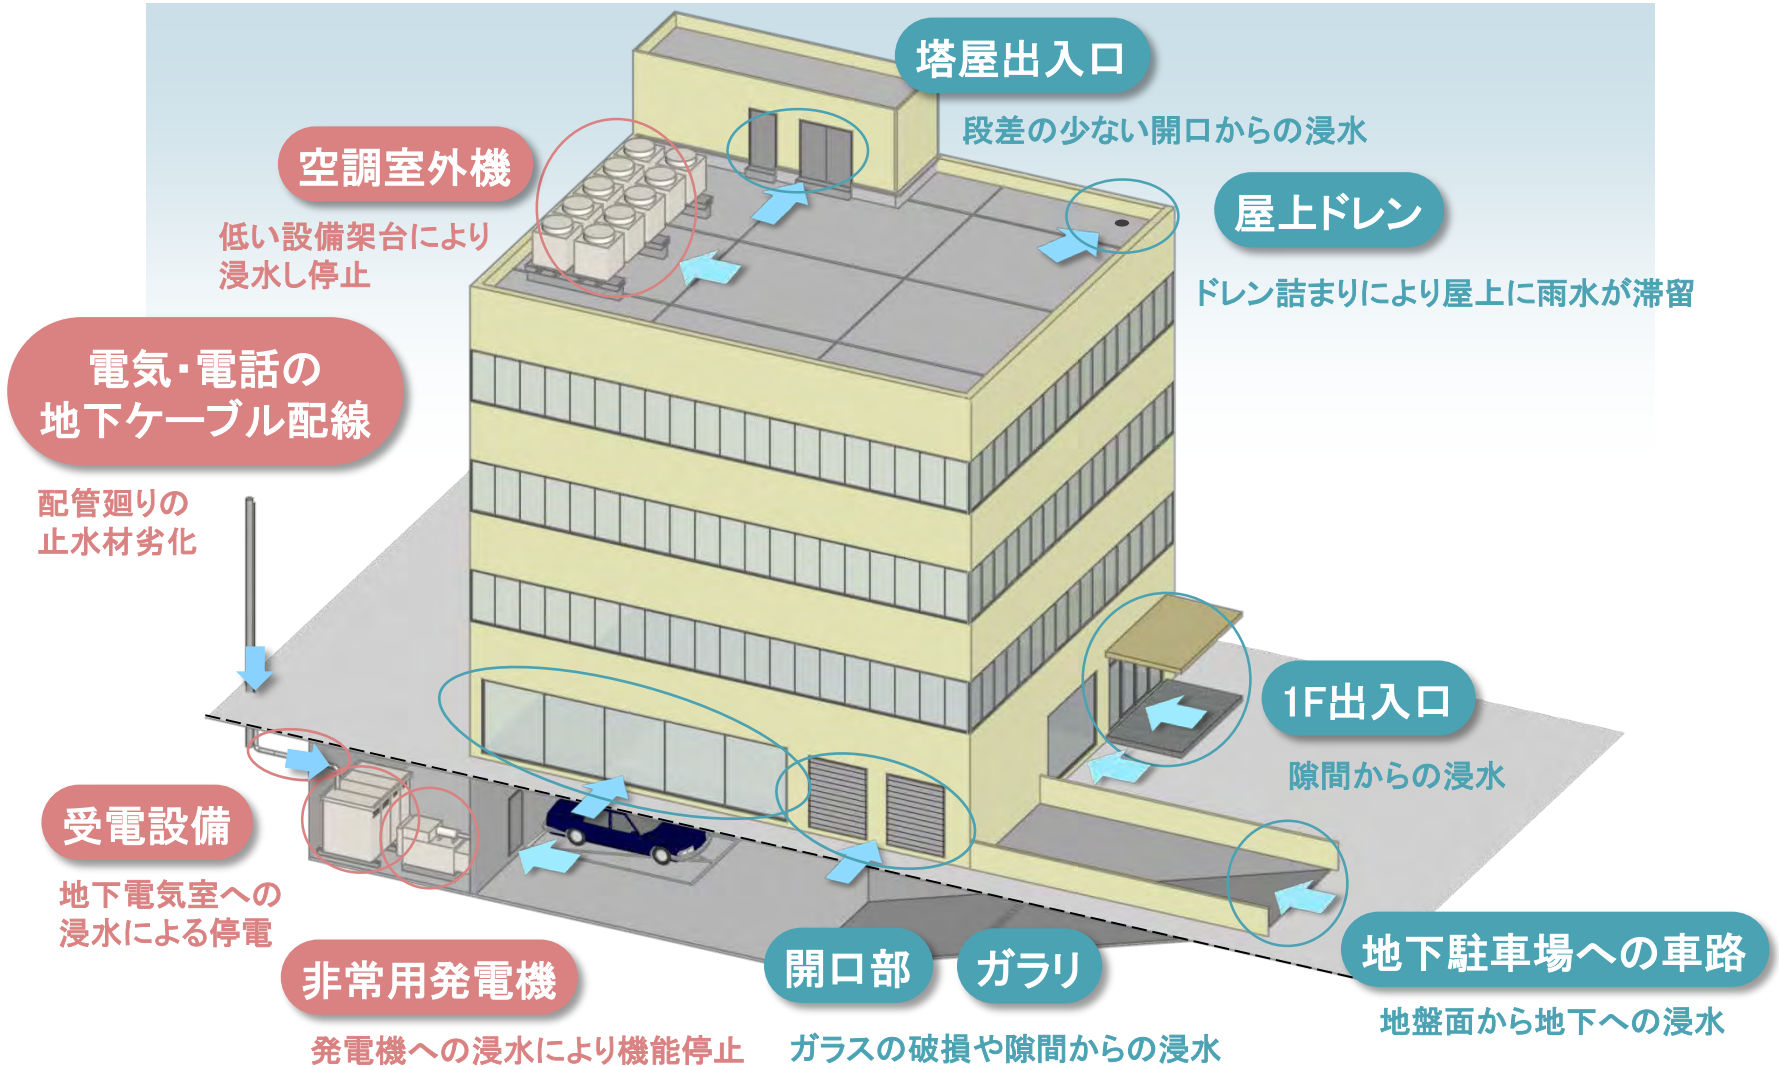
■水害対策の状況
