## ユニバーサルデザイン導入の実践の一步

今回、機会あって、JFMAユニバーサルデザイン研究部会は、その参加メンバーでもあるリーマン・ブラザーズ証券から、ユニバーサルデザイン視点からの東京（六本木、三田）オフィスの改修・新設のアドバイスを求められた。部会ではこれまで、2004年に「ユニバーサルデザインガイドライン」、2006年に「ユニバーサルデザイン総合評価手法（CASUDA）」、また設計プロセスにユニバーサルデザインを取り込むための「UDレビュー」を考案してきたが、今回のリーマン・ブラザーズ証券のユニバーサルデザイン導入プロジェクトは、これらのツールを実践に活かすための、またとない機会となった。さらには、導入のテクニカルな部分だけでなく、マネジメント視点によるワークプレイスの多様性確保、ユニバーサルデザイン導入の経営における位置づけの明確化など、経営理念との整合という点でも意義あるものとなった。もともと、本来のCASUDA、UDレビューのあり方からは、限られた時間と予算の中で現実化できたことは小さかったかも知れない。しかし、こうした現実の事例との摺り合わせが、これらのツールを、より強く、より実効性のあるものにしていくのだと思う。そう期して、プロジェクトの試行錯誤のプロセスを調査研究報告書にまとめた。

## 6 UDLレビューによる設計改善案提案

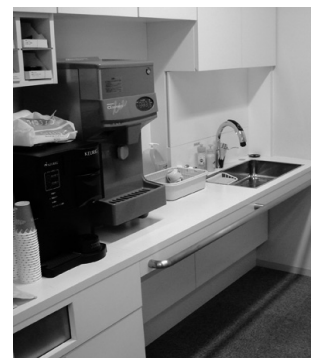
- ① 新宿オフィスのパントリー。シンクの下に車いすスペースを設け、手すりも設置。長い蛇口は手の力が弱い人でも使いやすい。センサーで自動的に水が出る水栓など、誰もが使いやすいアクセシビリティを確保

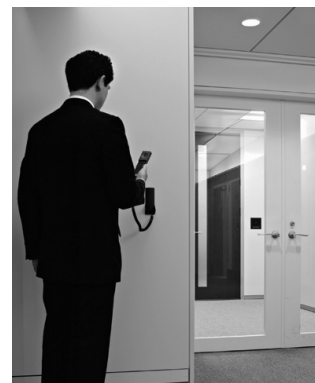
- ④ 廊下の壁面に設置されている社内連絡用の電話は片手でも使いやすい機種に変更し、高さも 1450mm から 1200mm に変更 (六本木オフィス)

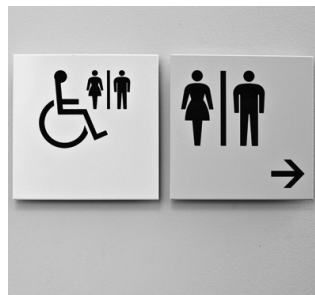
- ⑤ 多目的トイレのサイン。多目的トイレの場所を示すとともに、多目的トイレは男女どちらも使えることを示すサインを新設した (六本木オフィス)

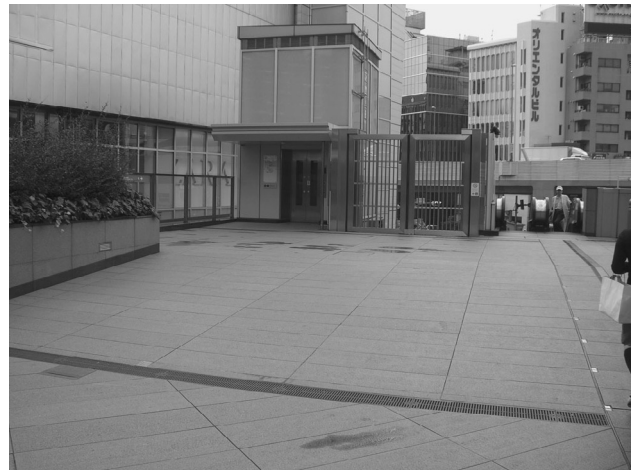
表面が滑りにくく安全だが、傾斜路前後の識別性が悪い

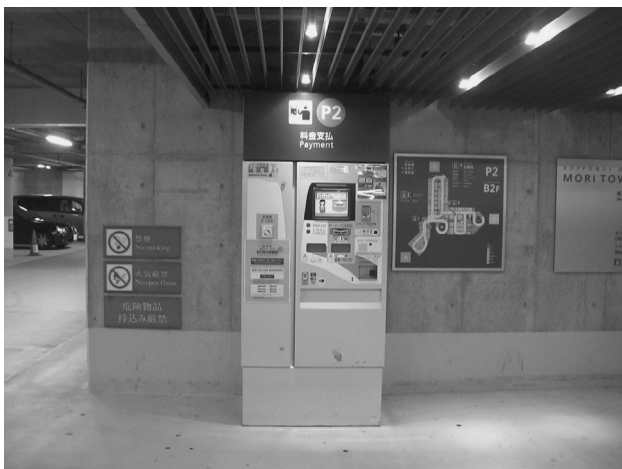
車椅子使用者がアクセスできない精算機

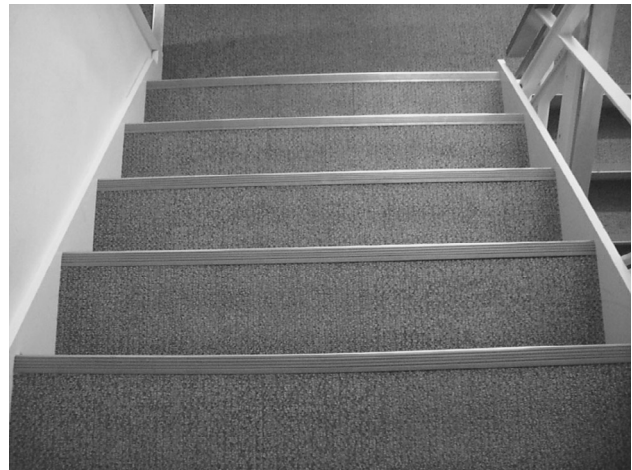
段鼻と踏面とのコントラストが低い

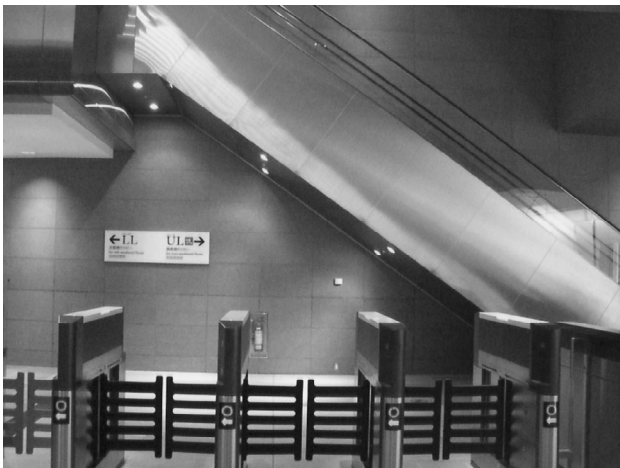
2F 受付から目的階に通じる適切なエレベータホールまでの案内表示が不十分

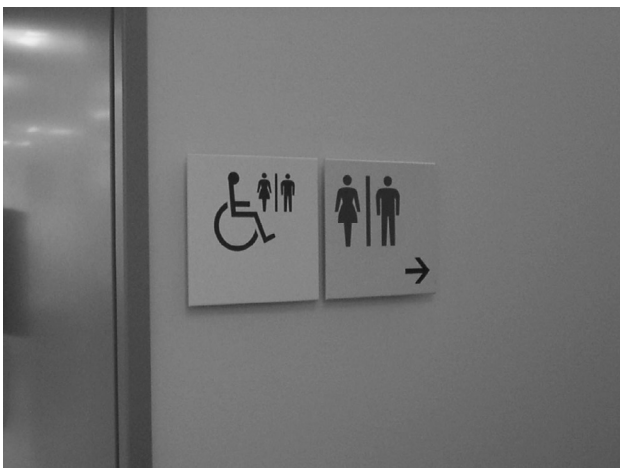
視覚のみによるサイン

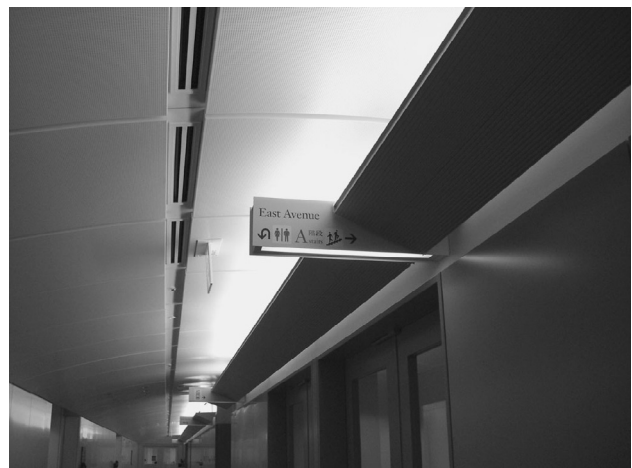
サインが小さく、見にくい

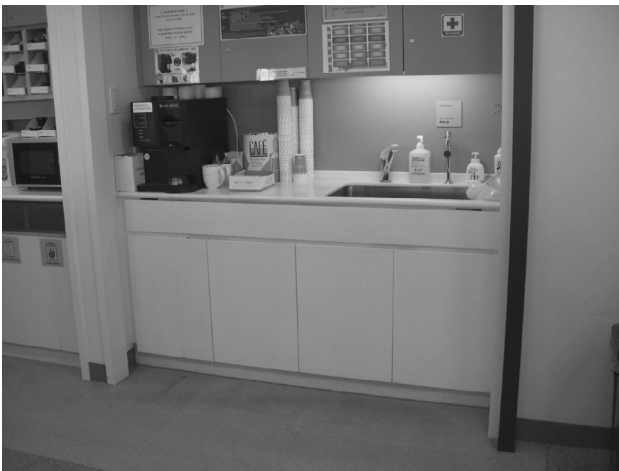
流し台の高さが90cmあり、車椅子使用者にとって高い

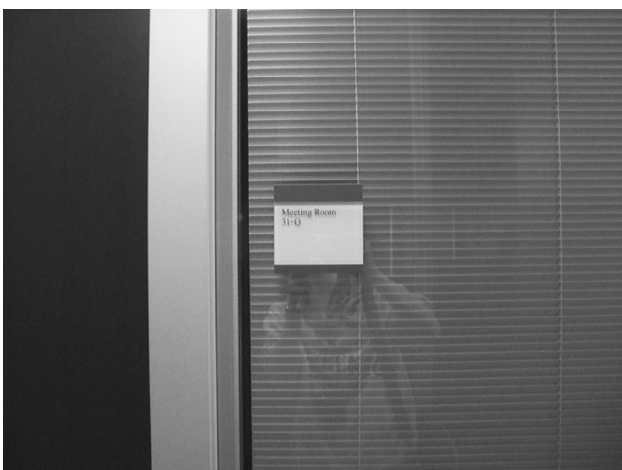
会議室名を示す文字が小さい

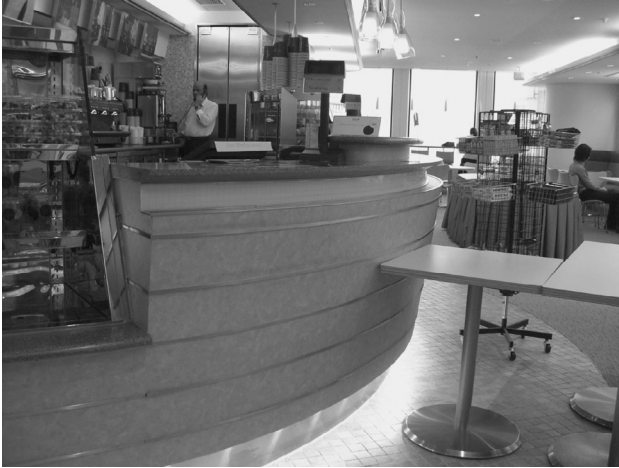
カウンターが高く、かつ奥行きが少ないため、  
車椅子使用者が使用しにくい

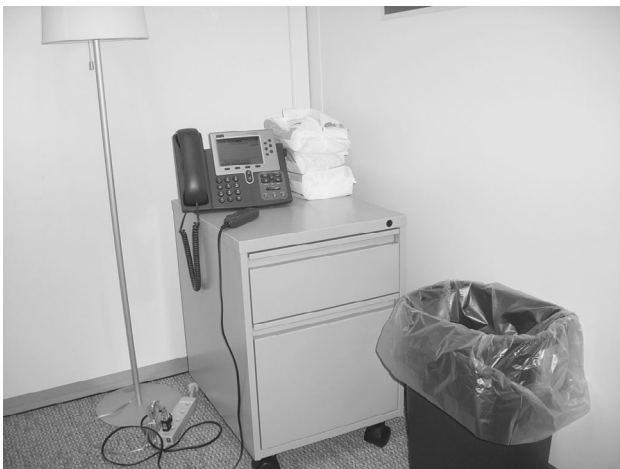
室内什器と壁の色が同じで認識しにくい

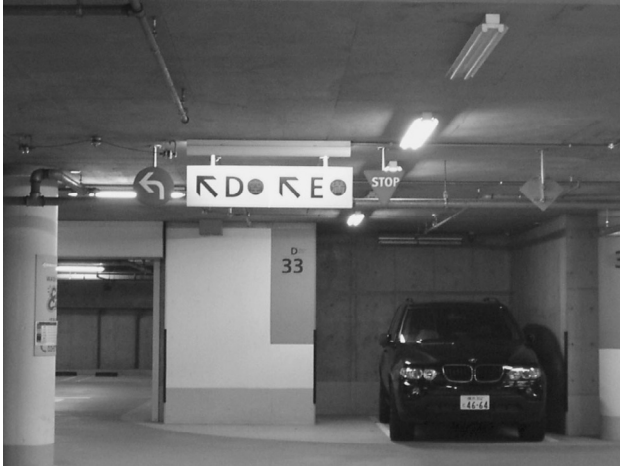
車椅子使用者用駐車スペースへの誘導サインがない

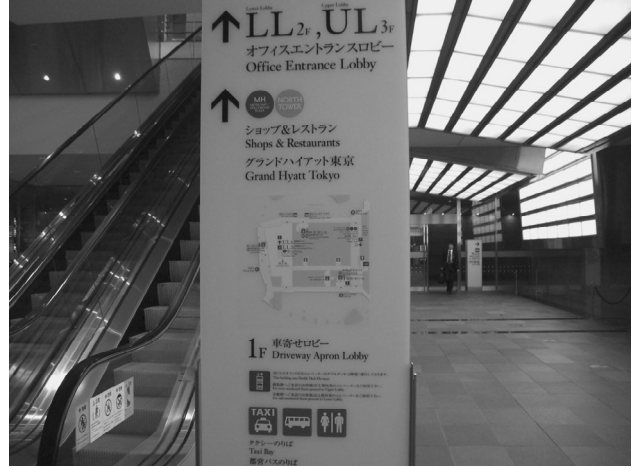
タクシーの車寄せからエレベータまでの誘導サインがない

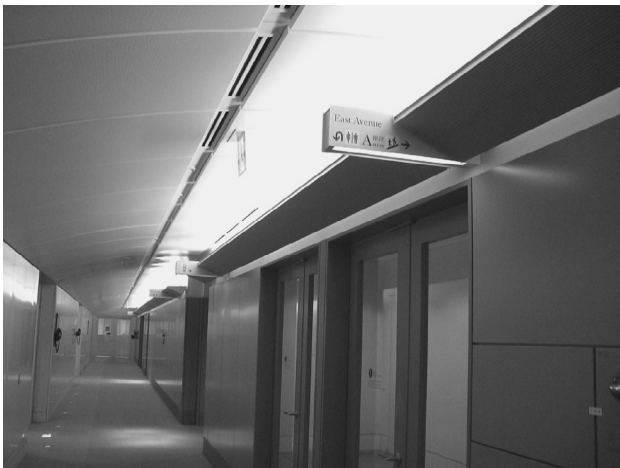
避難サインが進行方向に対して水平に設置され、見づらい

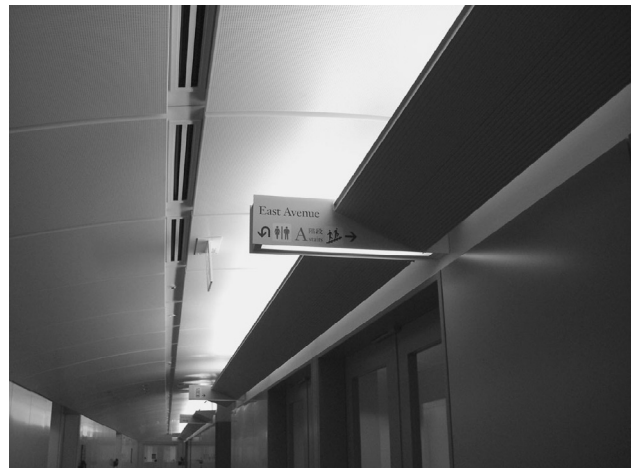
サインが小さく、見にくい

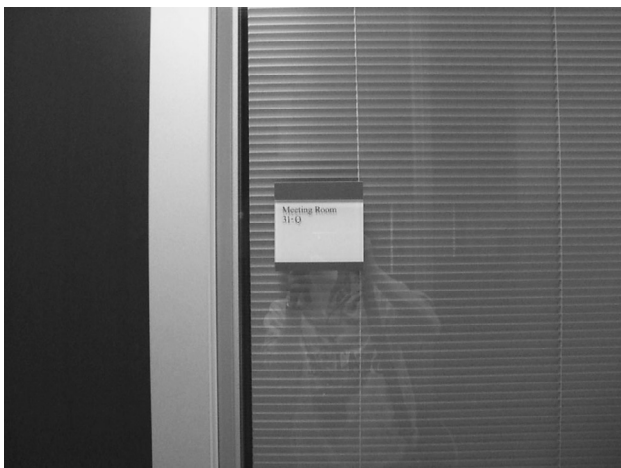
会議室名を示す文字が小さい

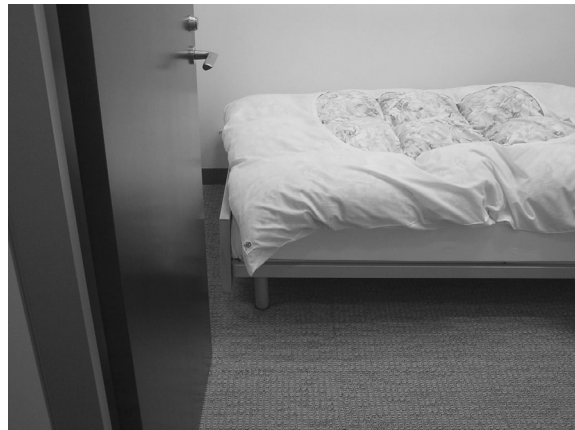
ストレッチャーがアクセスできない

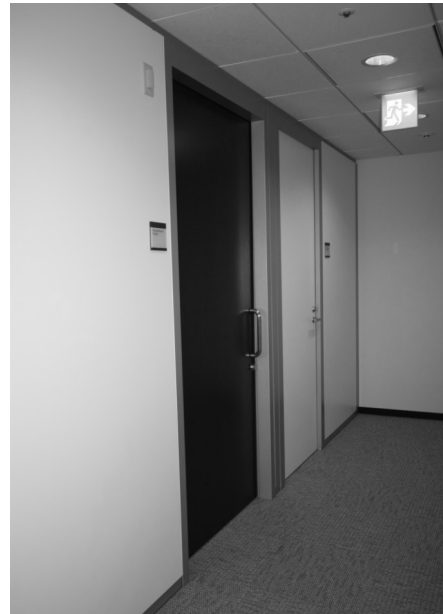
● 三田オフィス

採用されたスライディングドア

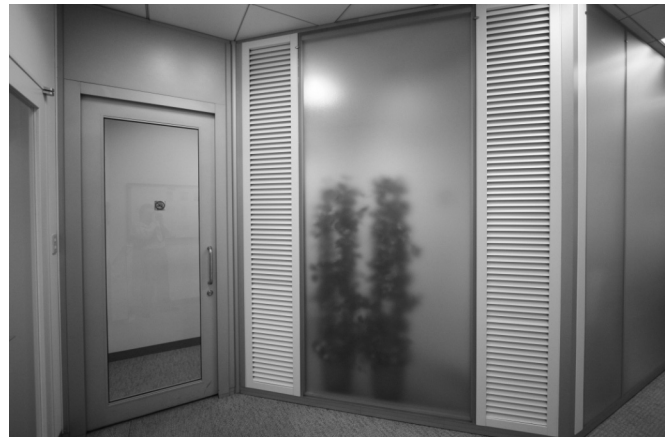
既存プラン

六本木ヒルズでは、喫煙室をテナントオフィス内に設けた。オフィス内に設けてあるスモーキングルーム（喫煙室）へのアクセスの検証により、前室へのアクセスに問題があると指摘を受けた。入口の扉がスィングタイプで袖壁との距離が近いためである。前室の機能は、臭い・煙のコントロールのため、維持する必要がある。スモーキングルームの入口扉と同様に、前室の扉も自動スライディングドアに変更する案を作成した。スモーキングルームの排気のための空気のサーキュレーションを維持するため、前室への空気導入用に換気ガラルのサイズを注意する必要がある。施行時期、予算等は確認中である。廊下からの扉も同様に検討対象とする必要がある。臭い、煙のコントロールのため前室を設けたが、車椅子等でのアクセスが容易でないため、自動扉の設置計画をプランした。

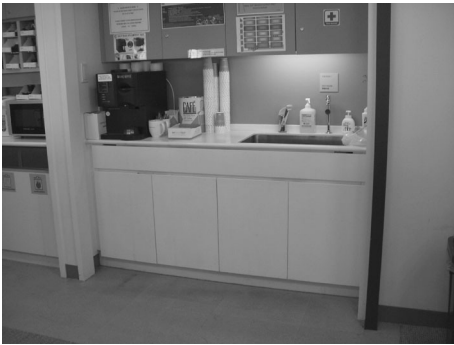
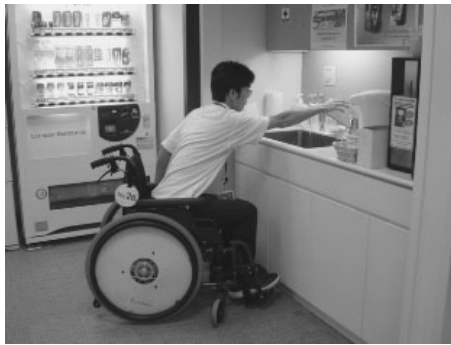
六本木ヒルズ現状

各フロアのビルのコアに面した壁にある、ビル標準の流し台キャビネット4箇所の内3箇所をフロア毎に同仕様で改装設置した。ビル標準の流し台カウンターは標準的な仕様であるため、車椅子のアクセスは高さ、シンク下のスペースに問題があり、改造案をいくつか検討した。

修正するにはかなり大掛かりな工事が必要となる。図面等準備して検討中である。

例-1 六本木ヒルズオフィス、新宿オフィス  
 六本木ヒルズに関しては既にビル標準でシンク等が設置されていたため、機能的な追加工事のみ行なった。流し、カウンター高さ等の改善方法を新宿オフィス設置時に、設計変更を行いコストに影響なく正しい設計の物を設置できた。

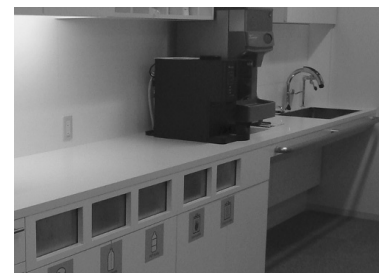
新宿オフィス改善後

新宿のオフィスがちょうど新規開設されるタイミングであったため、デザイナーに依頼して、計画中のパントリーキャビネットのデザインをユニバーサルデザイン対応に変更した。具体的には、足がシンクの下に入り車椅子でもシンクにアクセスできるような空間をつくり、給湯器具も手が届きやすいように長いレバー等があり、かつセンサー付きで自動制御で水の出止ができるタイプを採用した。工事コストへの影響もほとんどなく、安全で機能的なパントリーの設置ができた。

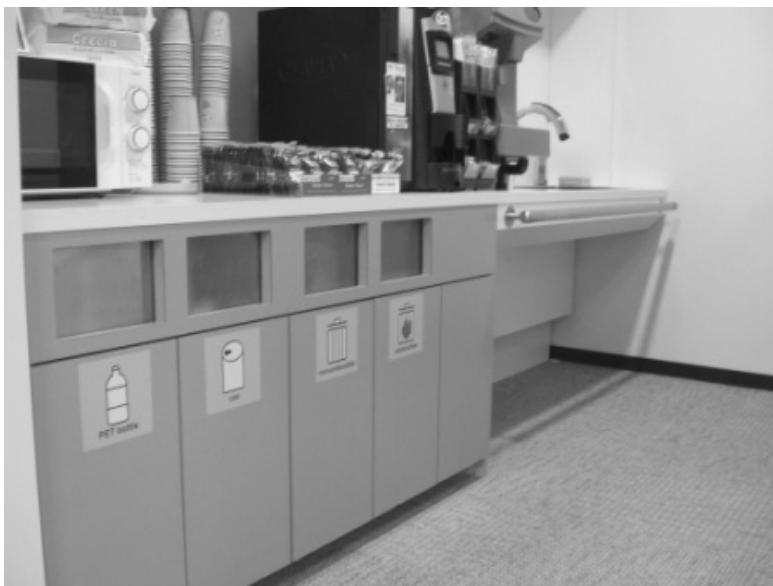
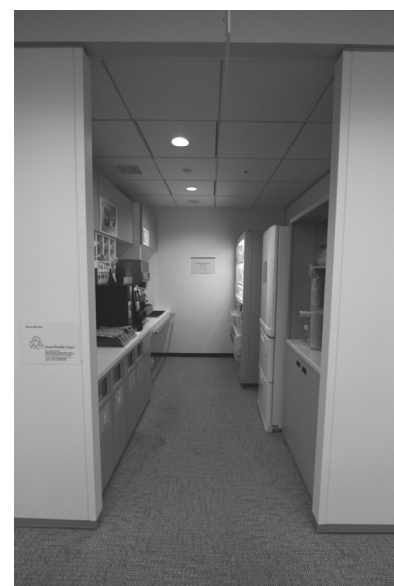
改善図面

三田オフィスはテナント工事で設けたため、新宿オフィスに準じて新しいデザイン（正しいデザイン）で施工された。

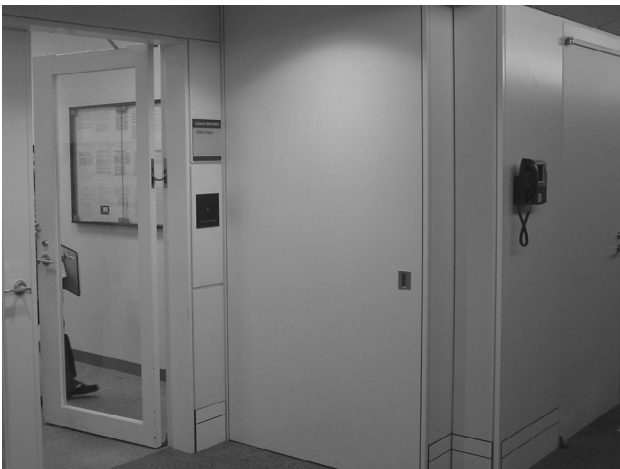
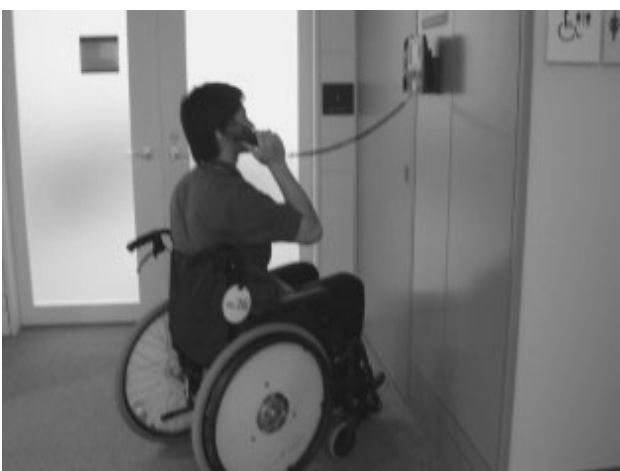
改善前

車椅子では、共用廊下に設置されている既存のカードリーダーや壁掛け電話の取り付け位置が高過ぎるため、高さを低く変更した。

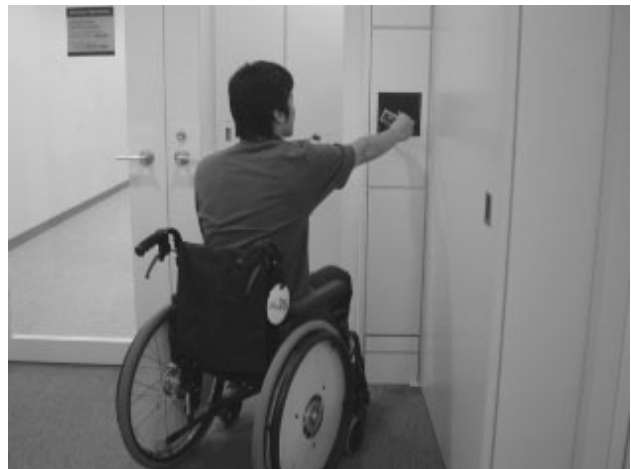
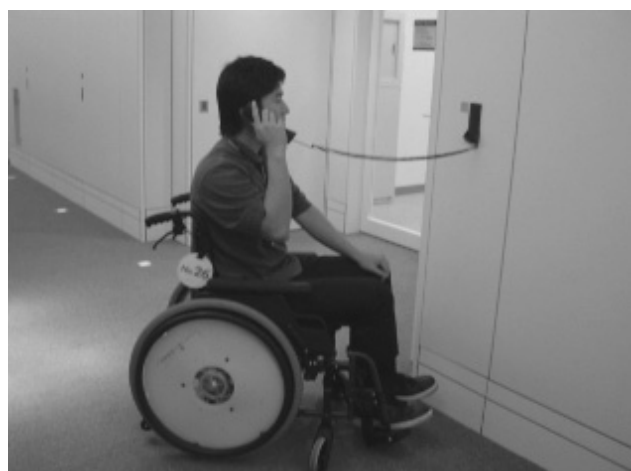
改善後

社内連絡用壁掛け電話は、片手でも取り扱いの簡易な小型の物に機種を変更し、高さも1450mmから1200mmに変更した。(六本木オフィス)

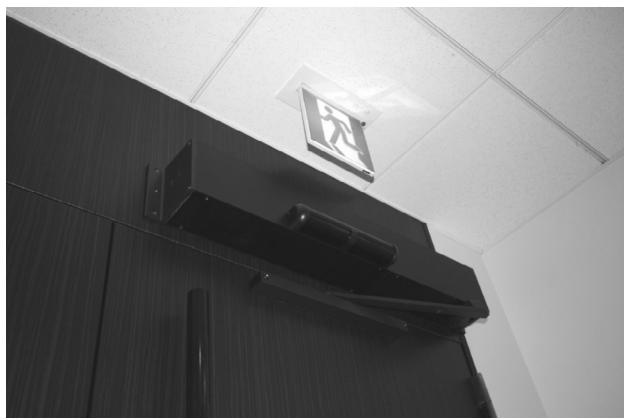
三田オフィス

三田オフィスでは、廊下のビル標準の扉3箇所、自動扉開閉機構を取り付けた。三田オフィスの扉は木目のソリッドドアであるため、また、扉の開閉時に扉の反対側の安全確認が困難なため、開閉時の安全を考慮して部屋内側（扉のスイングサイド）にセンサーを設け、安全を図った。セキュリティシステムとの連携は、セキュリティ錠をまず解除してから、オートドアの起動ボタンを押すシステムとなっている。オートドアを起動させずとも、手で開閉できるシステムでもある。

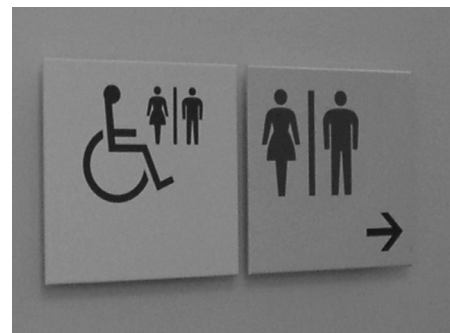
サインの追加を行なった

例-1 LB は共用部にビル標準とは別途に多目的トイレを設けたが、位置、使い勝手（男女の区別）等が不明確で、あまり利用されていないことが判明したため、サインを見直し修正、追加の処置をした。

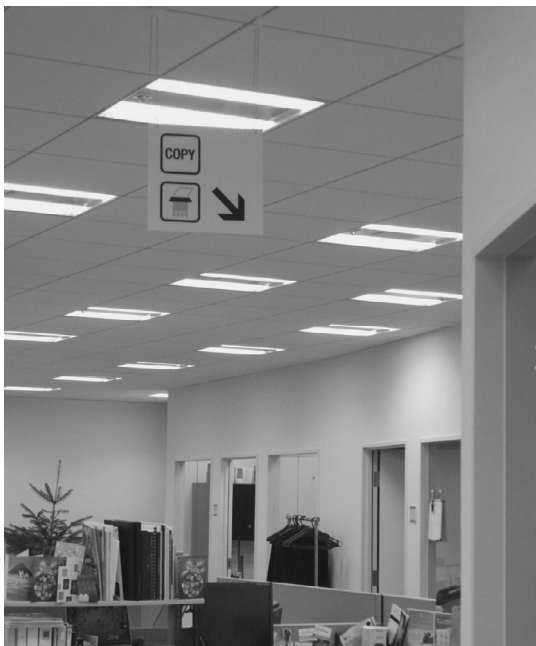
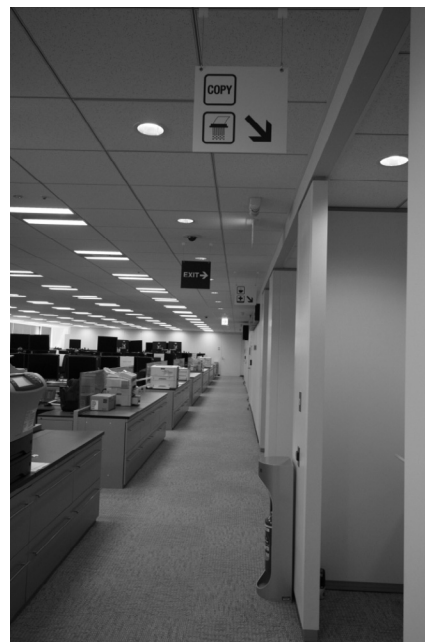
三田オフィス

例-2 ユニバーサルデザインの視点の一つである、情報の認知の容易さという観点から見て、オフィスにあるサポート設備の位置、機能のタイプを探しやすくするために、天井から吊り下げるタイプのピクトグラムサインシステムを 40 箇所以上設置した。レイアウト変更等に対応しやすいように移設等も簡易に行なえるように工夫してある。

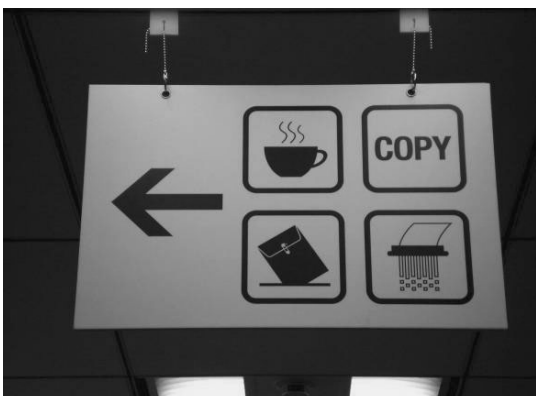
改善後 (六本木オフィス)

UD レビューでは、少し小さいのではとの指摘があった。現在は消火器を赤色で追加中である。ビルの天井システム（600mm 角のタイル）の溝を利用して、重量負担のかからないシステムを開発した、先ず、レイアウトの変更等に対応の容易なように、ビルの天井の溝に取り付けやすく取り外しの簡易なプラスチックのハンガーブラケットを用意した。何かの理由で落下しても、事故になりにくいようにスチレンボードをボールチェーンで吊り下げる形にした。リーマン・ブラザーズ証券のオフィスでは、絶えずレイアウトの変更がどこかであるため、上記のような考慮が必要である。

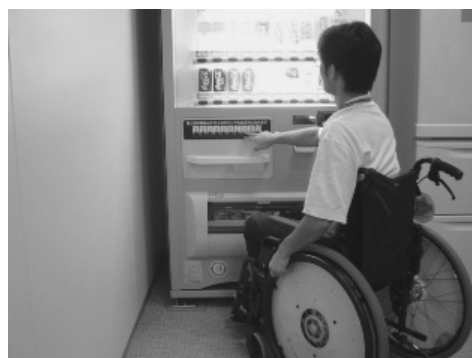
改善後

自動販売機もユニバーサルデザインの機種を導入。コインの出し入れのしやすさやスイッチの見やすさや使いやすさに配慮されている。取り出し位置、誰でもとりやすくなっている。
